# Lote 1 - Rota: Noroeste

| Diagnóstico da Calçada | Qualidade do Serviço | |
| Endereço: Av. Ivaí, s/nº | 55 | C |
| Data do Registro: 12/11/2019 14:51:01 | | |

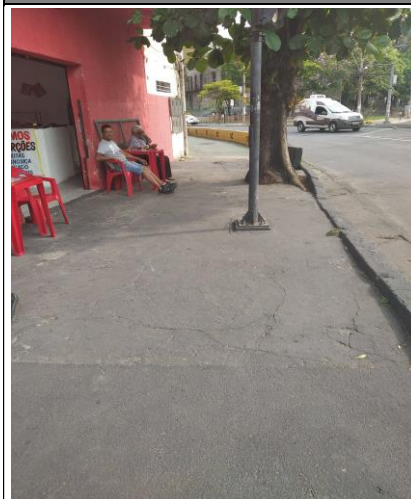
## Foto Geral

| ID | Itens Avaliados | Respostas | Nota |
|---|---|---|---|
| P_4 | Existência de Buracos ? | Poucos | 5 |
| P_5 | Condições Gerais do Piso e meio-fio da calçada ? | Regular | 5 |
| P_7 | Tem rebaixamento de calçada para Pedestre ? | Não, mas deveria ter. | 0 |
| P_11 | O Passeio está no padrão da SMPU ? | Não | 0 |
| P_16 | Classificação geral da calçada pelo pesquisador. | Regular | 5 |
