# Lote 5 - Rota: Sul

**FRATAR**  
ENGENHARIA CONSULTIVA

| Diagnóstico da Calçada | Qualidade do Serviço | |
| Endereço: Av. Cristovão Colombo, 571 | 66 | C |

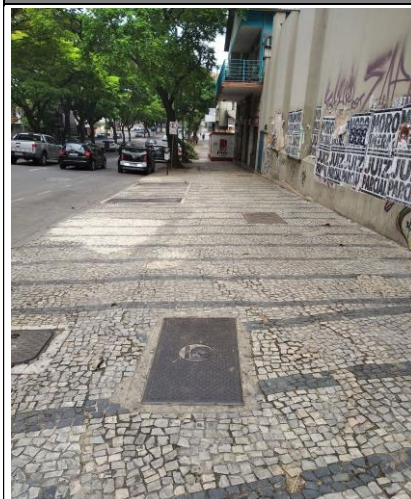
## Foto Geral

| ID | Itens Avaliados | Respostas | Nota |
|---|---|---|---|
| P_5 | Condições Gerais do Piso e meio-fio da calçada ? | Regular | 0 |
| P_16 | Classificação geral da calçada pelo pesquisador. | Regular | 0 |
