# Lote 4 - Rota: Contorno

| Diagnóstico da Calçada | Qualidade do Serviço | |
| Endereço: Av.Contorno, 9569 | 55 | C |
| Data do Registro: 28/10/2019 16:32:46 | | |

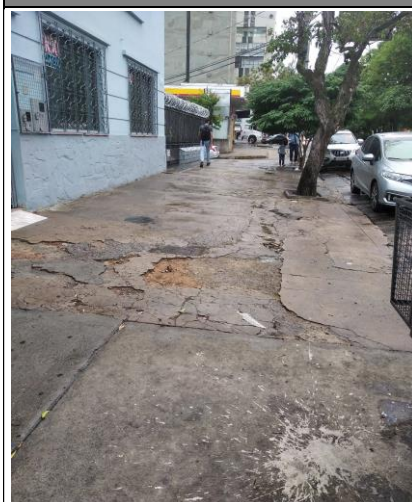
## Foto Geral

| ID | Itens Avaliados | Respostas | Nota |
|---|---|---|---|
| P_4 | Existência de Buracos ? | Poucos | 5 |
| P_5 | Condições Gerais do Piso e meio-fio da calçada ? | Péssimo | 0 |
| P_7 | Tem rebaixamento de calçada para Pedestre ? | Não, mas deveria ter. | 0 |
| P_11 | O Passeio está no padrão da SMPU ? | Não | 0 |
| P_16 | Classificação geral da calçada pelo pesquisador. | Ruim | 0 |
