# Lote 1 - Rota: Padre Pedro Pinto

**FRATAR**  
ENGENHARIA CONSULTIVA

| Diagnóstico da Calçada | Qualidade do Serviço | |
|---|---|---|
| Endereço: Rua Padre Pedro Pinto, 2021 | 70 | C |

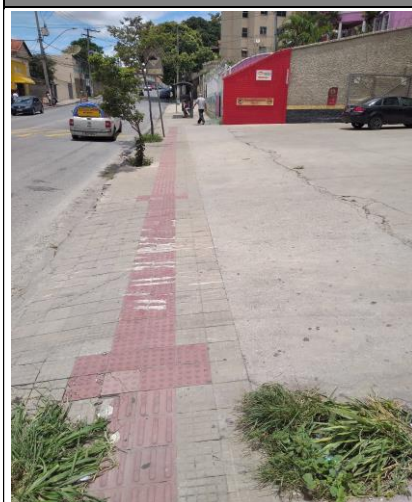
Foto Geral

| ID | Itens Avaliados | Respostas | Nota |
|---|---|---|---|
| P_5 | Condições Gerais do Piso e meio-fio da calçada ? | Regular | 5 |
| P_9 | A calçada Possui Rebaixamento de Veículos correto ? | Não | 0 |
| P_11 | O Passeio está no padrão da SMPU ? | Não | 0 |
| P_16 | Classificação geral da calçada pelo pesquisador. | Regular | 5 |

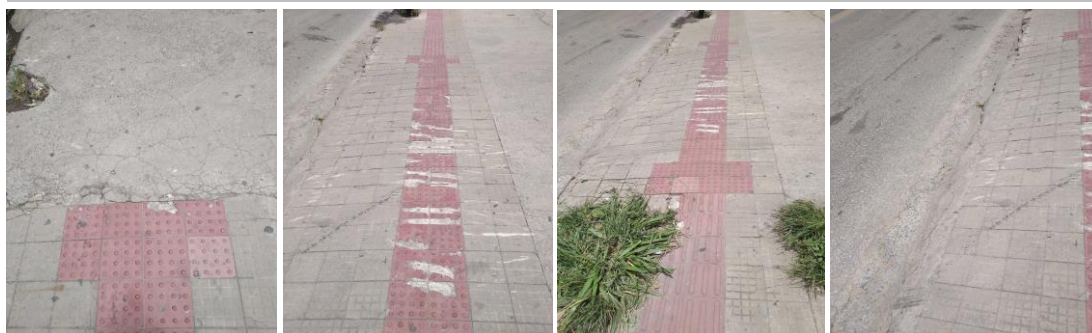
Fotos Complementares - Detalhes do Passeio

| ID | Itens Avaliados | Respostas | Nota |
|---|---|---|---|
| P_8_1 | O piso tátil está no eixo da faixa livre ? | Não | 0 |
| P_8_2 | Se tem uma leve mudança de direção está conforme a norma ? | Não | 0 |
| P_8_8 | O piso tátil está em boas condições aparentes? | Não | 0 |
