# Lote 4 - Rota: Raja Gabágia

**FRATAR**  
ENGENHARIA CONSULTIVA

| Diagnóstico da Calçada | Qualidade do Serviço | |
| Endereço: Av. Olegário Maciel, s/nº | 60 | C |

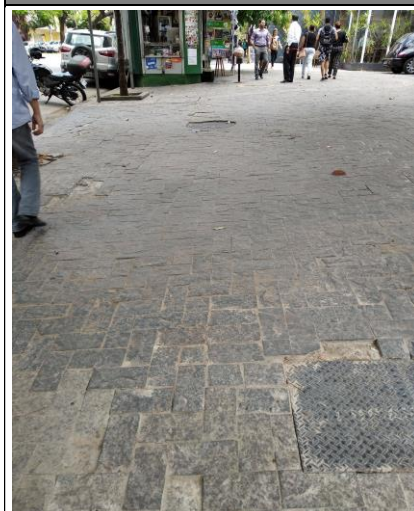
Foto Geral

| ID | Itens Avaliados | Respostas | Nota |
|---|---|---|---|
| P_3 | Tipo de revestimento da calçada ? | Outro | 0 |
| P_4 | Existência de Buracos ? | Poucos | 5 |
| P_5 | Condições Gerais do Piso e meio-fio da calçada ? | Regular | 5 |
| P_9 | A calçada Possui Rebaixamento de Veículos correto ? | Não | 0 |
| P_11 | O Passeio está no padrão da SMPU ? | Não | 0 |
