Lote 4 - Rota: Contorno

FRATAR
ENGENHARIA CONSULTIVA

Diagnóstico da Calçada		Qualidade do Serviço	
Endereço: Av.Contorno, 10623		83	B
Data do Registro: 30/10/2019 12:25:57			
Num. Lote CTM: 30001100535

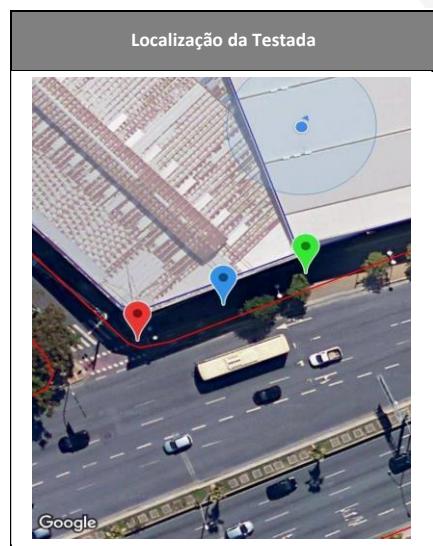
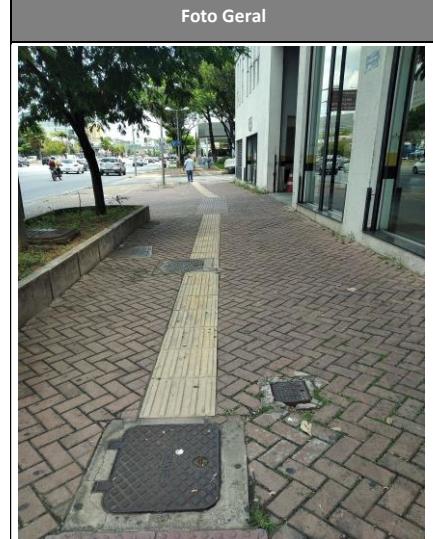
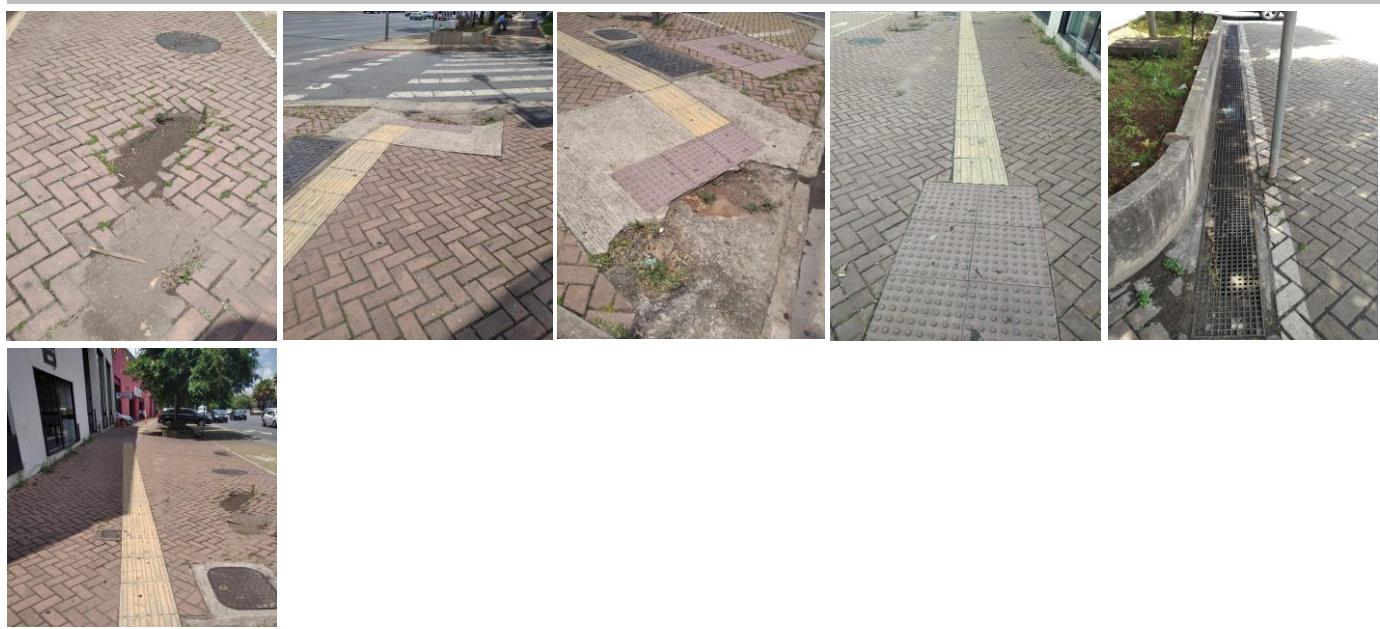
Fotos Complementares - Detalhes do Passeio

ID	Itens Avaliados	Respostas	Nota
P_1	O Mobiliário urbano está dentro da faixa de serviço de 70 cm ?	Sim	-
P_2	Qual a largura livre do Passeio ?	Acima de 1.50 m	10
P_3	Tipo de revestimento da caçada ?	Bloco Intertravado de Concreto	10
P_4	Existencia de Buracos ?	Poucos	5
P_5	Condições Gerais do Piso e meio-fio da calçada ?	Ótimo(a)	10
P_6	Presença de desniveis ?	Nenhum	10
P_7	Tem rebaixamento de calçada para Pedestre ?	Sim	8
P_8	Possui piso tátil ao longo da Calçada ?	Sim	-
P_9	A calçada Possui Rebaixamento de Veículos correto ?	Sim	10
P_10	Existencia de altura livre menor que 2,10 m ?	Não	-
P_11	O Passeio está no padrao da SMPU ?	Não	0
P_12	A testada possui prática de estacionamento sobre o passeio ?	Não	10
P_13	Existe algum dispositivo de Drenagem sobre a calçada ?	Sim	0
P_14	Existe PED em frente a testada ?	Não	-
P_15	Existe FTP em frente a testada ?	Não	-
P_16	Classificação geral da calçada pelo pesquisador.	Ótimo(a)	10
