# Lote 3 - Rota: Leste 3

**FRATAR**  
ENGENHARIA CONSULTIVA

| Diagnóstico da Calçada | Qualidade do Serviço | |
| Endereço: Av. Andradas, 3540 | 70 | C |

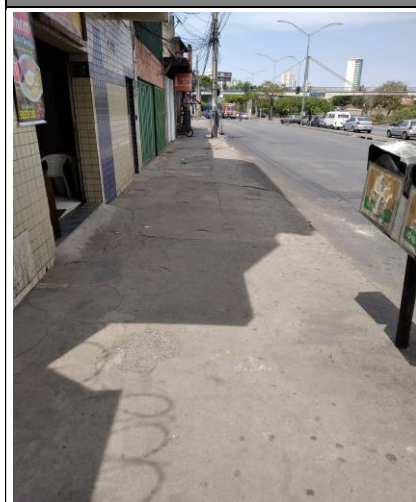
## Foto Geral

| ID | Itens Avaliados | Respostas | Nota |
|---|---|---|---|
| P_5 | Condições Gerais do Piso e meio-fio da calçada ? | Regular | 5 |
| P_16 | Classificação geral da calçada pelo pesquisador. | Regular | 5 |
