# Lote 3 - Rota: Antônio Carlos II

| Diagnóstico da Calçada | Qualidade do Serviço | |
| Endereço: Av. Portugal, 870 | 75 | B |
| Data do Registro: 16/11/2019 10:33:22 | | |

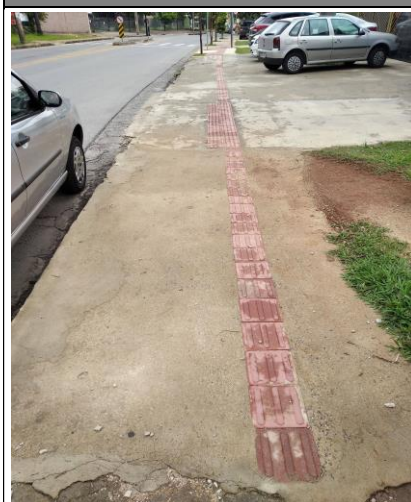
Foto Geral

| ID | Itens Avaliados | Respostas | Nota |
|---|---|---|---|
| P_5 | Condições Gerais do Piso e meio-fio da calçada ? | Regular | 5 |
| P_9 | A calçada Possui Rebaixamento de Veículos correto ? | Não | 0 |
| P_11 | O Passeio está no padrão da SMPU ? | Não | 0 |

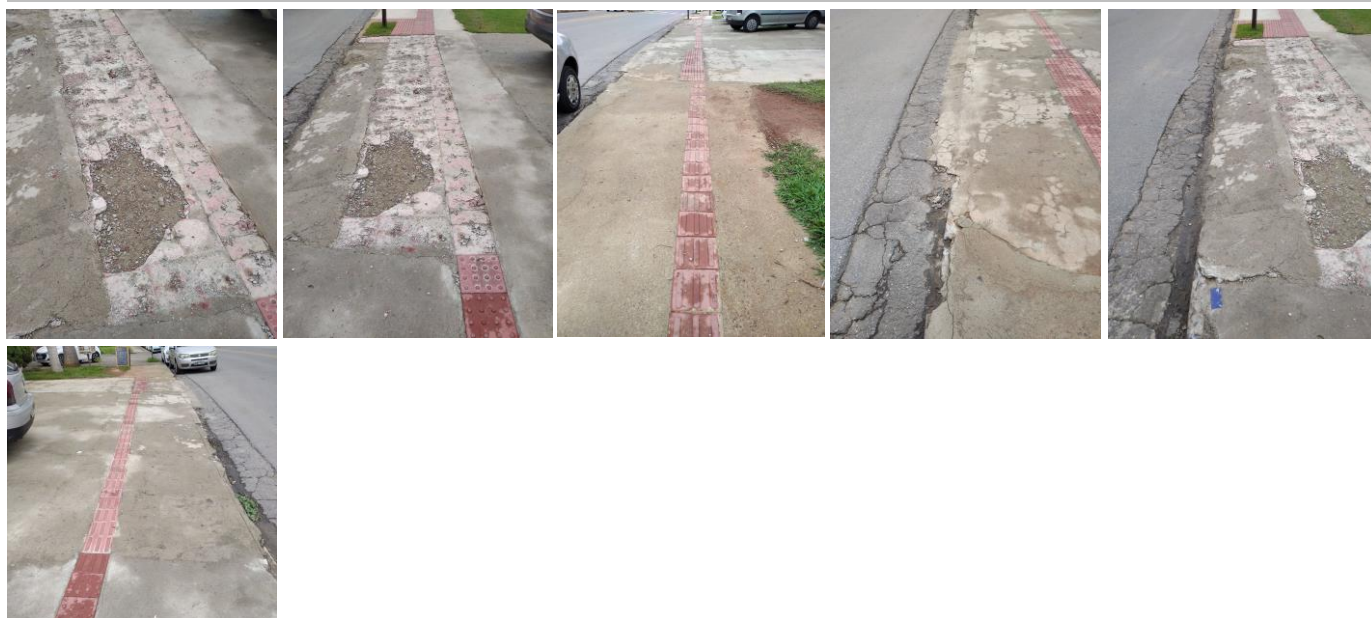
Fotos Complementares - Detalhes do Passeio

| ID | Itens Avaliados | Respostas | Nota |
|---|---|---|---|
| P_8_1 | O piso tátil está no eixo da faixa livre ? | Não | 0 |
| P_8_2 | Se tem uma leve mudança de direção está conforme a norma ? | Não | 0 |
