# Lote 1 - Rota: Padre Pedro Pinto

**FRATAR**  
ENGENHARIA CONSULTIVA

| Diagnóstico da Calçada | Qualidade do Serviço | |
| Endereço: Rua Padre Pedro Pinto, 2800 | 50 | D |

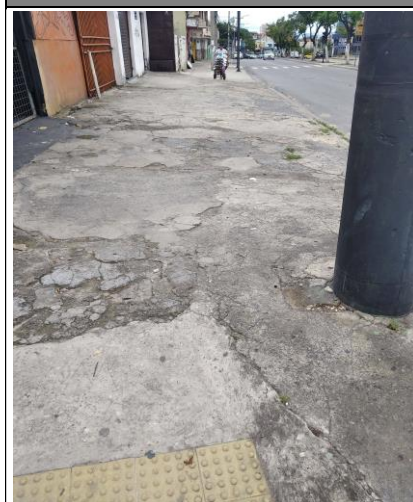
## Foto Geral

| ID | Itens Avaliados | Respostas | Nota |
|---|---|---|---|
| P_5 | Condições Gerais do Piso e meio-fio da calçada ? | Péssimo | 0 |
| P_6 | Presença de desníveis ? | Médio | 3 |
| P_16 | Classificação geral da calçada pelo pesquisador. | Regular | 5 |
