# Lote 1 - Rota: Carlos Luz

**FRATAR**  
ENGENHARIA CONSULTIVA

| Diagnóstico da Calçada | Qualidade do Serviço | |
| Endereço: Rua Sena Madureira, 36 | 70 | C |

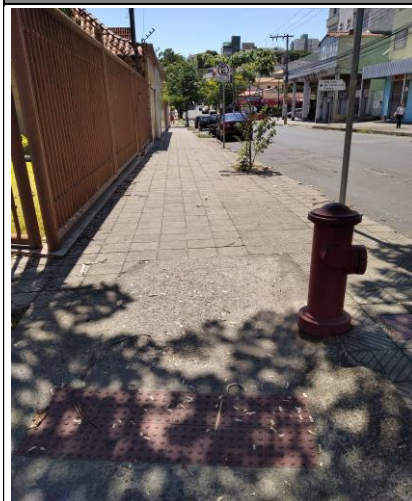
## Foto Geral

| ID | Itens Avaliados | Respostas | Nota |
|---|---|---|---|
| P_4 | Existência de Buracos ? | Poucos | 5 |
| P_5 | Condições Gerais do Piso e meio-fio da calçada ? | Regular | 5 |
| P_6 | Presença de desníveis ? | Leve | 7 |
| P_16 | Classificação geral da calçada pelo pesquisador. | Ótimo(a) | 10 |

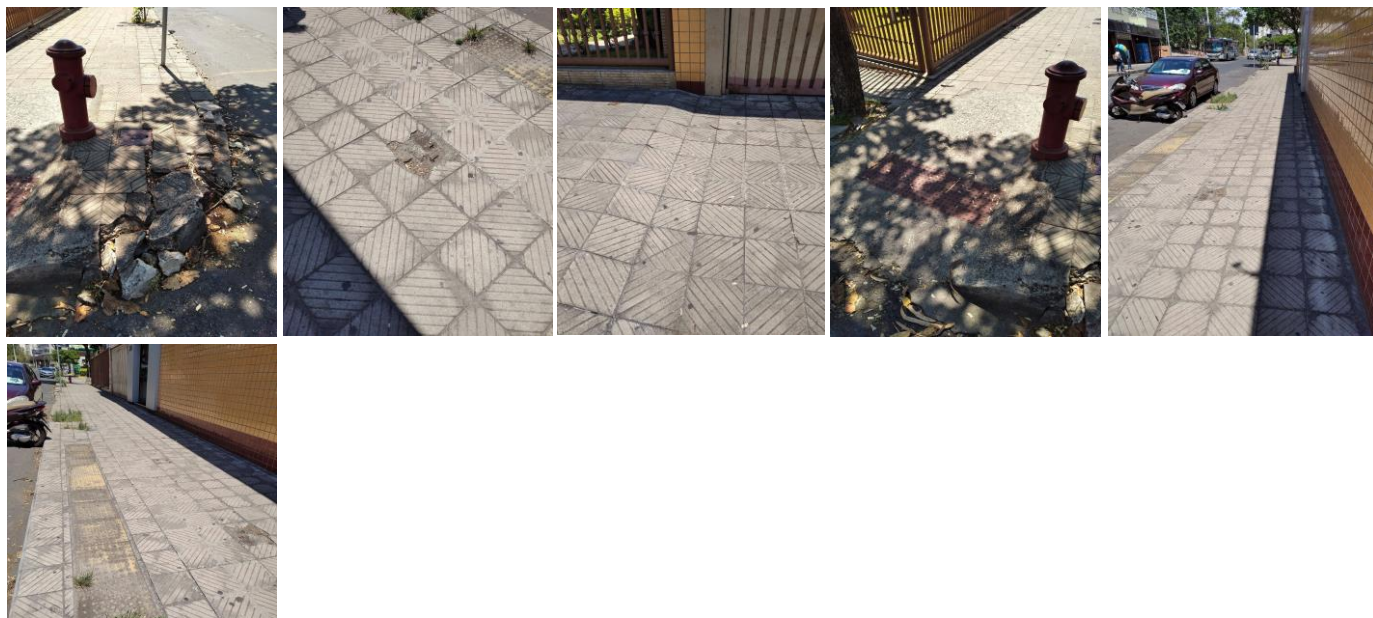
## Fotos Complementares - Detalhes do Passeio

| ID | Itens Avaliados | Respostas | Nota |
|---|---|---|---|
| P_7_1_2 | Se for do Tipo 1, O rebaixo tem abas conforme a norma ? | Não | -1 |
| P_7_3 | O rebaixo possui piso tátil ? | Tem só piso de alerta | -1 |
| P_7_3_1 | O piso tátil de alerta e direcional do rebaixo está conforme a norma ? | Não | -1 |
