# Lote 1 - Rota: Padre Pedro Pinto

| Diagnóstico da Calçada | Qualidade do Serviço | |
| Endereço: Rua Padre Pedro Pinto, s/nº | 46 | D |
| Data do Registro: 13/11/2019 13:23:36 | | |

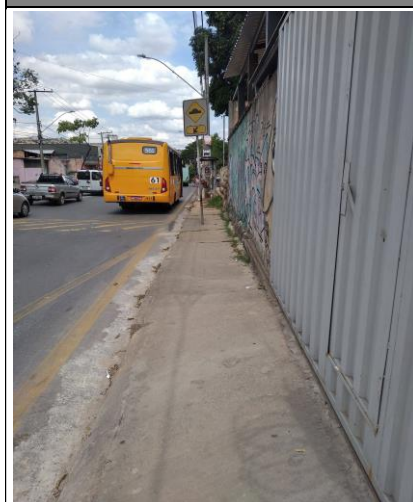
## Foto Geral

| ID | Itens Avaliados | Respostas | Nota |
|---|---|---|---|
| P_4 | Existência de Buracos ? | Poucos | 5 |
| P_5 | Condições Gerais do Piso e meio-fio da calçada ? | Péssimo | 0 |
| P_6 | Presença de desníveis ? | Leve | 7 |
| P_9 | A calçada Possui Rebaixamento de Veículos correto ? | Não | 0 |
| P_11 | O Passeio está no padrão da SMPU ? | Não | 0 |
| P_16 | Classificação geral da calçada pelo pesquisador. | Ruim | 0 |
