# Lote 5 - Rota: Afonso Pena

| Diagnóstico da Calçada | Qualidade do Serviço | |
| Endereço: Rua Rio Grande do Norte, 5816 | 63 | C |
| Data do Registro: 14/11/2019 10:34:12 | | |

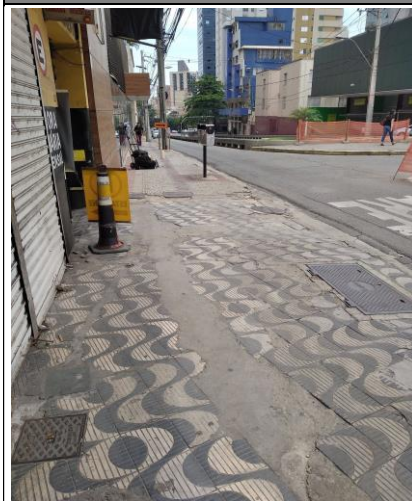
Foto Geral

| ID | Itens Avaliados | Respostas | Nota |
|---|---|---|---|
| P_4 | Existência de Buracos ? | Poucos | 5 |
| P_5 | Condições Gerais do Piso e meio-fio da calçada ? | Regular | 5 |
| P_16 | Classificação geral da calçada pelo pesquisador. | Regular | 10 |
