# Lote 4 - Rota: Raja Gabáglia

| Diagnóstico da Calçada | Qualidade do Serviço | |
| Endereço: Rua São Paulo, 127 | 72 | B |

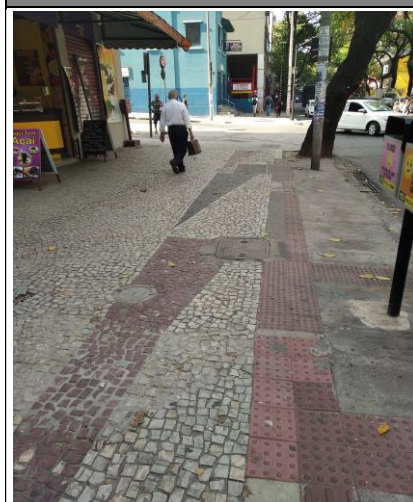
Foto Geral

| ID | Itens Avaliados | Respostas | Nota |
|---|---|---|---|
| P_16 | Classificação geral da calçada pelo pesquisador. | Ótimo(a) | 10 |
