# Lote 1 - Rota: Padre Pedro Pinto

**FRATAR**  
ENGENHARIA CONSULTIVA

| Diagnóstico da Calçada | Qualidade do Serviço | |
| Endereço: Rua Padre Pedro Pinto, 1560 | 60 | C |

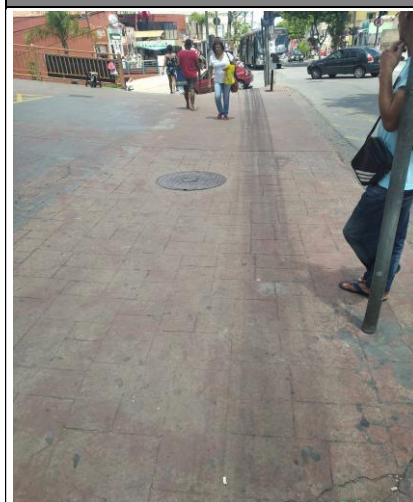
Foto Geral

| ID | Itens Avaliados | Respostas | Nota |
|---|---|---|---|
| P_5 | Condições Gerais do Piso e meio-fio da calçada ? | Regular | 5 |
| P_7 | Tem rebaixamento de calçada para Pedestre ? | Não, mas deveria ter. | 0 |
| P_11 | O Passeio está no padrão da SMPU ? | Não | 0 |
| P_16 | Classificação geral da calçada pelo pesquisador. | Regular | 5 |
