# Lote 1 - Rota: Noroeste

**FRATAR**  
ENGENHARIA CONSULTIVA

| Diagnóstico da Calçada | Qualidade do Serviço | |
| Endereço: Av. Abílio Machado, 1616 | 65 | C |

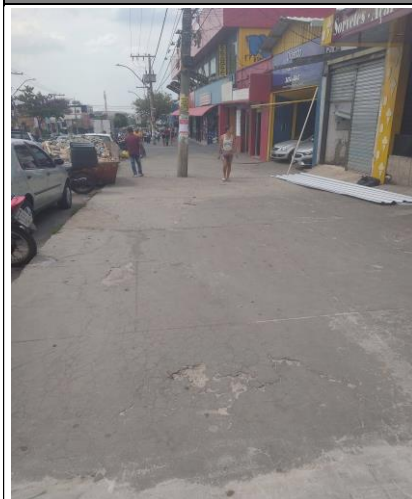
## Foto Geral

| ID | Itens Avaliados | Respostas | Nota |
|---|---|---|---|
| P_4 | Existência de Buracos ? | Poucos | 5 |
| P_5 | Condições Gerais do Piso e meio-fio da calçada ? | Regular | 5 |
| P_16 | Classificação geral da calçada pelo pesquisador. | Regular | 5 |
