Lote 1 - Rota: Noroeste

FRATAR
ENGENHARIA CONSULTIVA

Diagnóstico da Calçada	Qualidade do Serviço	
Endereço: Av. Abílio Machado, 583 Data do Registro: 11/11/2019 14:01:55 Num. Lote CTM: 130064600360	65	C

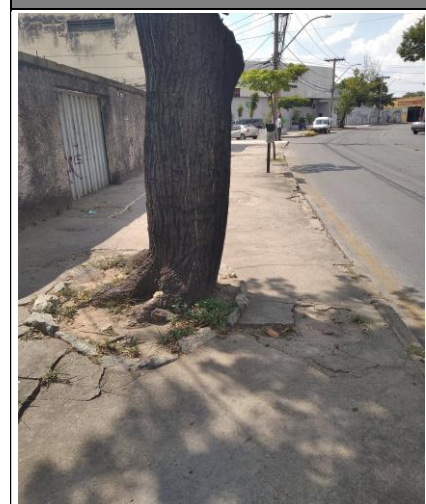
Foto Geral

ID	Itens Avaliados	Respostas	Nota
P_1	O Mobiliário urbano está dentro da faixa de serviço de 70 cm ?	Não	-
P_2	Qual a largura livre do Passeio ?	Acima de 1.50 m	10
P_3	Tipo de revestimento da calçada ?	Concreto	10
P_4	Existência de Buracos ?	Poucos	5
P_5	Condições Gerais do Piso e meio-fio da calçada ?	Péssimo	0
P_6	Presença de desníveis ?	Nenhum	10
P_7	Tem rebaixamento de calçada para Pedestre ?	Não	10
P_8	Possui piso tátil ao longo da Calçada ?	Não	-
P_9	A calçada Possui Rebaixamento de Veículos correto ?	Sim	10
P_10	Existência de altura livre menor que 2,10 m ?	Não	-
P_11	O Passeio está no padrão da SMPU ?	Não	0
P_12	A testada possui prática de estacionamento sobre o passeio ?	Não	10
P_13	Existe algum dispositivo de Drenagem sobre a calçada ?	Não	0
P_14	Existe PED em frente a testada ?	Não	-
P_15	Existe FTP em frente a testada ?	Não	-
P_16	Classificação geral da calçada pelo pesquisador.	Ruim	0
