Lote 5 - Rota: Afonso Pena

FRATAR
ENGENHARIA CONSULTIVA

Diagnóstico da Calçada	Qualidade do Serviço	
Endereço: Av. Afonso Pena, 2122 Data do Registro: 02/11/2019 12:26:23 Num. Lote CTM: 10210000190	75	B

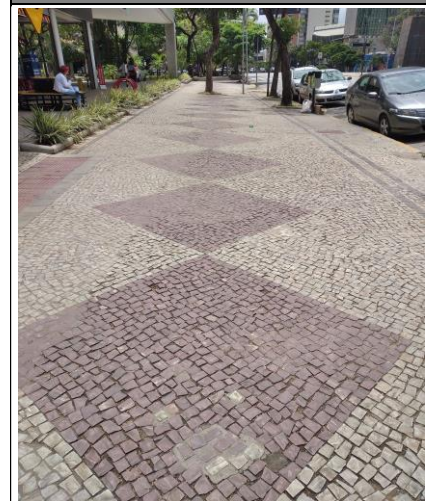
Foto Geral

ID	Itens Avaliados	Respostas	Nota
P_1	O Mobiliário urbano está dentro da faixa de serviço de 70 cm ?	Não	-
P_2	Qual a largura livre do Passeio ?	Acima de 1.50 m	10
P_3	Tipo de revestimento da calçada ?	Pedra Portuguesa	10
P_4	Existência de Buracos ?	Nenhum	10
P_5	Condições Gerais do Piso e meio-fio da calçada ?	Ótimo(a)	10
P_6	Presença de desníveis ?	Nenhum	10
P_7	Tem rebaixamento de calçada para Pedestre ?	Sim	10
P_8	Possui piso tátil ao longo da Calçada ?	Não	-
P_9	A calçada Possui Rebaixamento de Veículos correto ?	Não	10
P_10	Existência de altura livre menor que 2,10 m ?	Não	-
P_11	O Passeio está no padrão da SMPU ?	N.A	0
P_12	A testada possui prática de estacionamento sobre o passeio ?	Não	10
P_13	Existe algum dispositivo de Drenagem sobre a calçada ?	Não	0
P_14	Existe PED em frente a testada ?	Não	-
P_15	Existe FTP em frente a testada ?	Sim	-
P_16	Classificação geral da calçada pelo pesquisador.	Ótimo(a)	10
