Lote 1 - Rota: Noroeste

FRATAR
ENGENHARIA CONSULTIVA

Diagnóstico da Calçada	Qualidade do Serviço	
Endereço: Av. Abílio Machado, 1630 Data do Registro: 08/11/2019 13:39:15 Num. Lote CTM: 130054500155	80	B

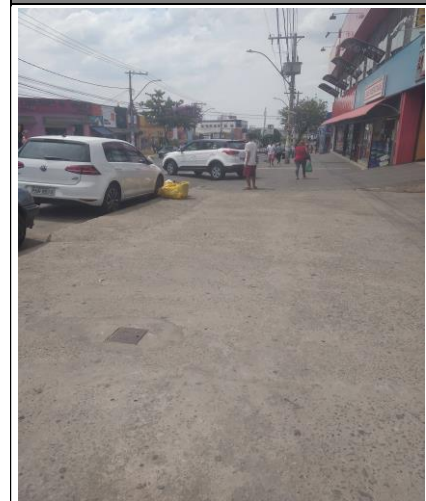
Foto Geral

ID	Itens Avaliados	Respostas	Nota
P_1	O Mobiliário urbano está dentro da faixa de serviço de 70 cm ?	Sim	-
P_2	Qual a largura livre do Passeio ?	Acima de 1.50 m	10
P_3	Tipo de revestimento da calçada ?	Concreto	10
P_4	Existência de Buracos ?	Nenhum	10
P_5	Condições Gerais do Piso e meio-fio da calçada ?	Regular	5
P_6	Presença de desníveis ?	Nenhum	10
P_7	Tem rebaixamento de calçada para Pedestre ?	Não	10
P_8	Possui piso tátil ao longo da Calçada ?	Não	-
P_9	A calçada Possui Rebaixamento de Veículos correto ?	Sim	10
P_10	Existência de altura livre menor que 2,10 m ?	Não	-
P_11	O Passeio está no padrão da SMPU ?	Não	0
P_12	A testada possui prática de estacionamento sobre o passeio ?	Não	10
P_13	Existe algum dispositivo de Drenagem sobre a calçada ?	Não	0
P_14	Existe PED em frente a testada ?	Não	-
P_15	Existe FTP em frente a testada ?	Não	-
P_16	Classificação geral da calçada pelo pesquisador.	Regular	5
