# Lote 1 - Rota: Noroeste

**FRATAR**  
ENGENHARIA CONSULTIVA

| Diagnóstico da Calçada | Qualidade do Serviço | |
| Endereço: Av. Ivaí, 254 | 65 | C |

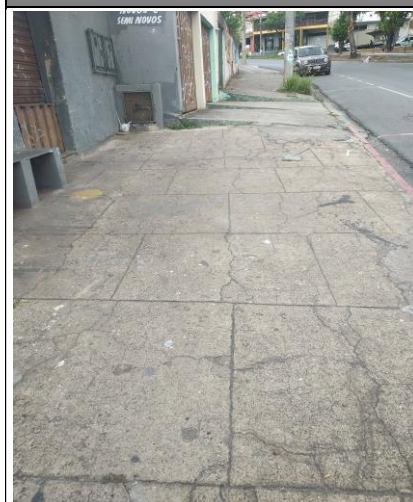
## Foto Geral

| ID | Itens Avaliados | Respostas | Nota |
|---|---|---|---|
| P_4 | Existência de Buracos ? | Poucos | 5 |
| P_5 | Condições Gerais do Piso e meio-fio da calçada ? | Regular | 5 |
| P_16 | Classificação geral da calçada pelo pesquisador. | Regular | 5 |
