# Lote 1 - Rota: Padre Pedro Pinto

**FRATAR**  
ENGENHARIA CONSULTIVA

| Diagnóstico da Calçada | Qualidade do Serviço | |
| Endereço: Rua Padre Pedro Pinto, 1388 | 65 | C |

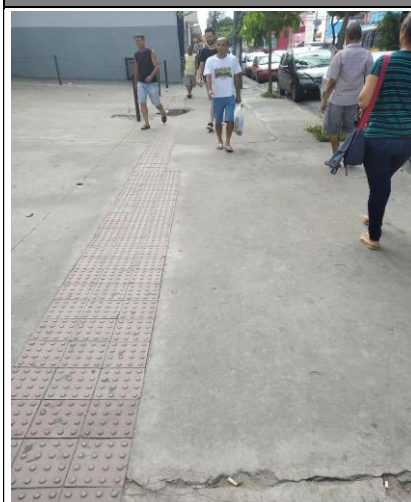
Foto Geral

| ID | Itens Avaliados | Respostas | Nota |
|---|---|---|---|
| P_4 | Existência de Buracos ? | Poucos | 5 |
| P_5 | Condições Gerais do Piso e meio-fio da calçada ? | Regular | 5 |
| P_9 | A calçada Possui Rebaixamento de Veículos correto ? | Não | 0 |
| P_11 | O Passeio está no padrão da SMPU ? | Não | 0 |
| P_16 | Classificação geral da calçada pelo pesquisador. | Regular | 5 |

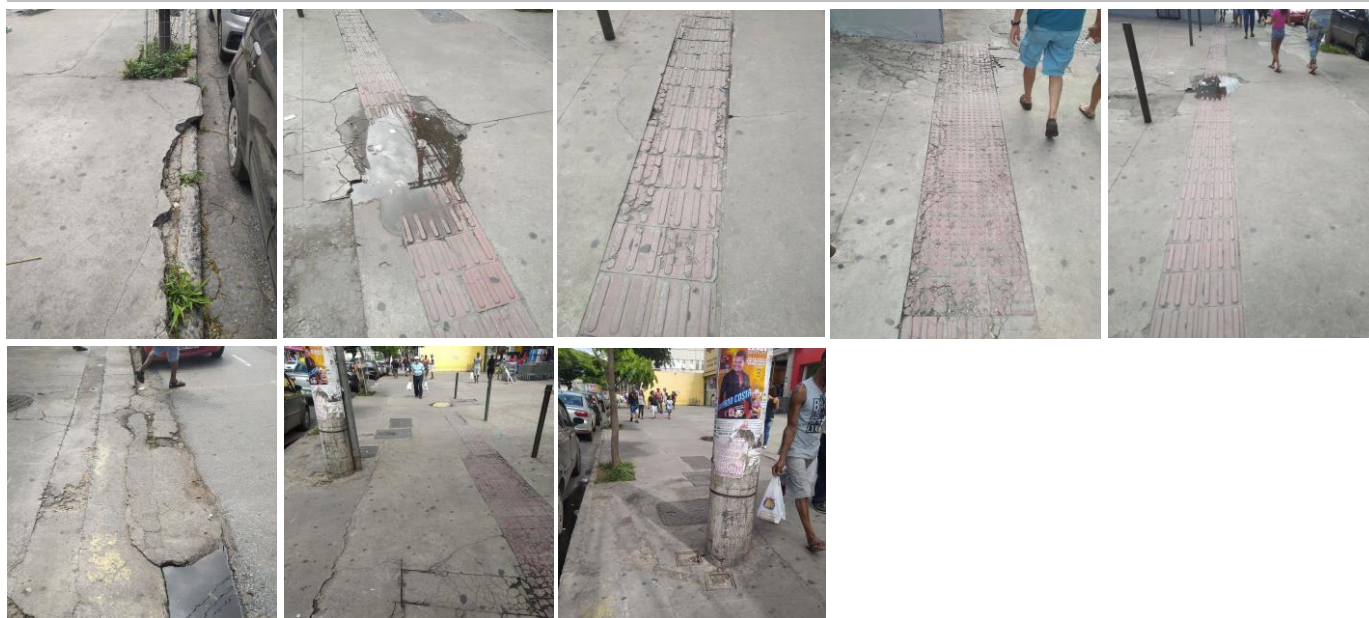
Fotos Complementares - Detalhes do Passeio

| ID | Itens Avaliados | Respostas | Nota |
|---|---|---|---|
| P_8_1 | O piso tátil está no eixo da faixa livre ? | Não | 0 |
| P_8_8 | O piso tátil está em boas condições aparentes? | Não | 0 |
