# Lote 1 - Rota: Noroeste

| Diagnóstico da Calçada | Qualidade do Serviço | |
| Endereço: Av. Abílio Machado, 1621 | 58 | C |

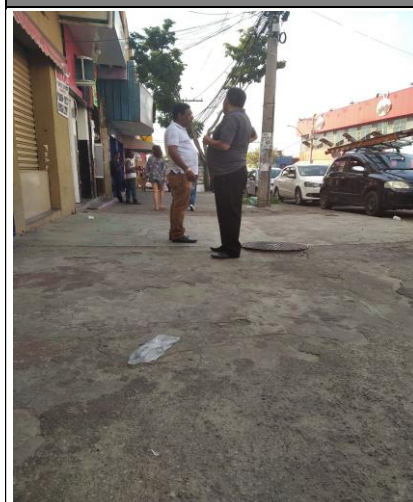
## Foto Geral

| ID | Itens Avaliados | Respostas | Nota |
|---|---|---|---|
| P_4 | Existência de Buracos ? | Poucos | 5 |
| P_5 | Condições Gerais do Piso e meio-fio da calçada ? | Regular | 5 |
| P_6 | Presença de desníveis ? | Médio | 3 |
| P_16 | Classificação geral da calçada pelo pesquisador. | Regular | 5 |
