# Lote 4 - Rota: Raja Gabágia

**FRATAR**  
ENGENHARIA CONSULTIVA

| Diagnóstico da Calçada | Qualidade do Serviço | |
| Endereço: Av. Olegário Maciel, 1412 | 75 | B |

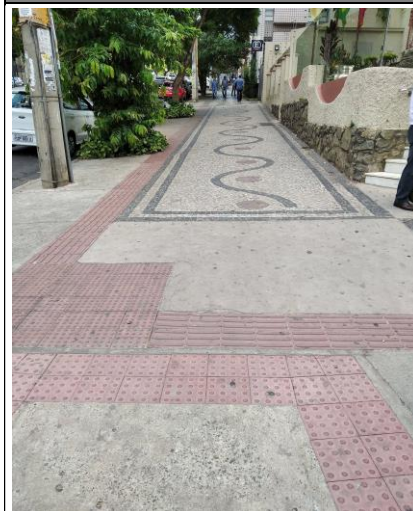
## Foto Geral

| ID | Itens Avaliados | Respostas | Nota |
|---|---|---|---|
| P_16 | Classificação geral da calçada pelo pesquisador. | Ótimo(a) | 10 |

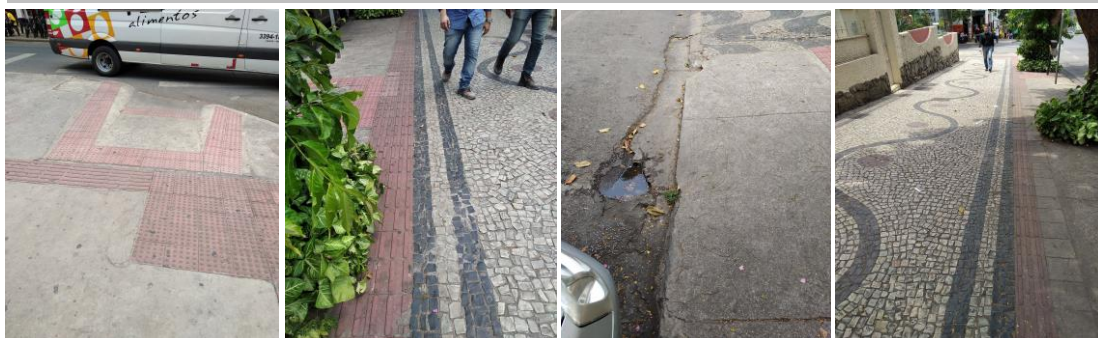
## Fotos Complementares - Detalhes do Passeio

| ID | Itens Avaliados | Respostas | Nota |
|---|---|---|---|
| P_9 | A calçada Possui Rebaixamento de Veículos correto ? | Não | 0 |
| P_11 | O Passeio está no padrão da SMPU ? | Não | 0 |
