# Lote 1 - Rota: Padre Pedro Pinto

**FRATAR**  
ENGENHARIA CONSULTIVA

| Diagnóstico da Calçada | Qualidade do Serviço | |
| Endereço: Rua Padre Pedro Pinto, 3165 | 58 | C |

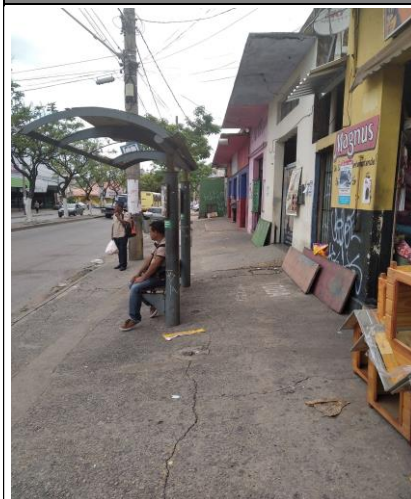
Foto Geral

| ID | Itens Avaliados | Respostas | Nota |
|---|---|---|---|
| P_4 | Existência de Buracos ? | Poucos | 5 |
| P_5 | Condições Gerais do Piso e meio-fio da calçada ? | Regular | 5 |
| P_6 | Presença de desníveis ? | Médio | 3 |
| P_16 | Classificação geral da calçada pelo pesquisador. | Regular | 5 |
