# Lote 1 - Rota: Carlos Luz

**FRATAR**  
ENGENHARIA CONSULTIVA

| Diagnóstico da Calçada | Qualidade do Serviço | |
| Endereço: Rua Monteiro Lobato, 488 | 71 | B |

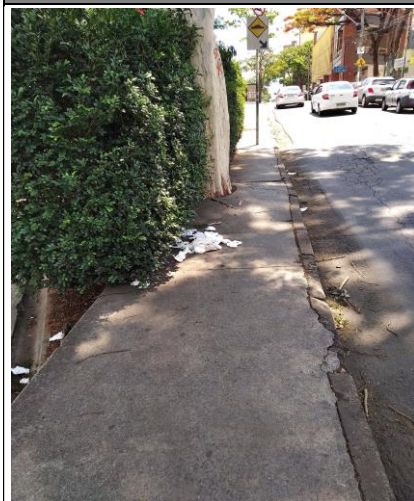
## Foto Geral

| ID | Itens Avaliados | Respostas | Nota |
|---|---|---|---|
| P_2 | Qual a largura livre do Passeio ? | Abaixo 0.80 m | 1 |
| P_4 | Existência de Buracos ? | Poucos | 5 |
| P_5 | Condições Gerais do Piso e meio-fio da calçada ? | Regular | 5 |
| P_11 | O Passeio está no padrão da SMPU ? | Não | 0 |
