# Lote 1 - Rota: Noroeste

| Diagnóstico da Calçada | Qualidade do Serviço | |
| Endereço: Av. Brigadeiro Eduardo Gomes, 360 | 80 | B |
| Data do Registro: 13/11/2019 13:14:50 | | |

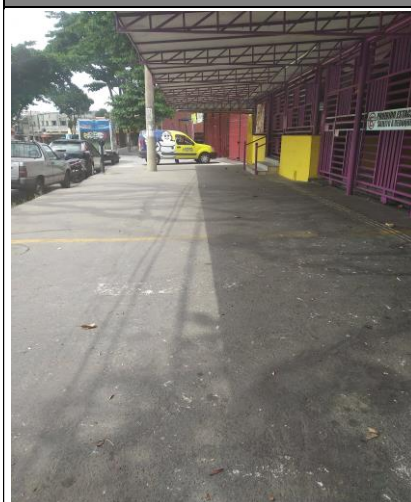
## Foto Geral

| ID | Itens Avaliados | Respostas | Nota |
|---|---|---|---|
| P_16 | Classificação geral da calçada pelo pesquisador. | Ótimo(a) | 10 |

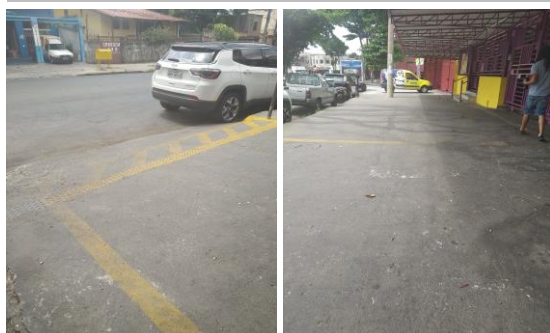
## Fotos Complementares - Detalhes do Passeio

| ID | Itens Avaliados | Respostas | Nota |
|---|---|---|---|
| P_9 | A calçada Possui Rebaixamento de Veículos correto ? | Não | 0 |
| P_11 | O Passeio está no padrão da SMPU ? | Não | 0 |
