# Lote 3 - Rota: Antônio Carlos II

**FRATAR**  
ENGENHARIA CONSULTIVA

| Diagnóstico da Calçada | Qualidade do Serviço | |
| Endereço: Av. Portugal, 380 | 68 | C |

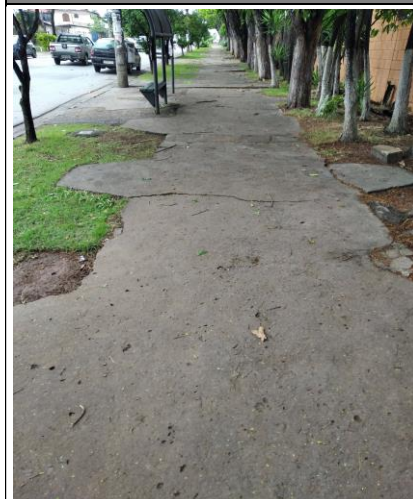
Foto Geral

| ID | Itens Avaliados | Respostas | Nota |
|---|---|---|---|
| P_4 | Existência de Buracos ? | Poucos | 5 |
| P_5 | Condições Gerais do Piso e meio-fio da calçada ? | Regular | 5 |
| P_6 | Presença de desníveis ? | Médio | 3 |
| P_16 | Classificação geral da calçada pelo pesquisador. | Regular | 5 |
