# Lote 5 - Rota: Afonso Pena

Diagnóstico da Calçada	Qualidade do Serviço	
Endereço: Rua Rio Grande do Norte, 893 Data do Registro: 14/11/2019 09:14:01 Num. Lote CTM: 10143800185	60	C

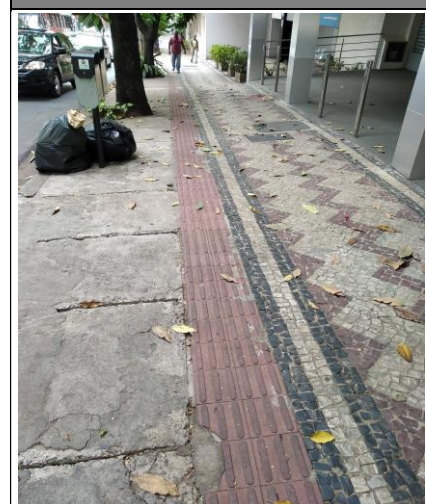
Foto Geral

ID	Itens Avaliados	Respostas	Nota
P_1	O Mobiliário urbano está dentro da faixa de serviço de 70 cm ?	Sim	-
P_2	Qual a largura livre do Passeio ?	Acima de 1.50 m	10
P_3	Tipo de revestimento da calçada ?	Pedra Portuguesa	8
P_4	Existência de Buracos ?	Poucos	5
P_5	Condições Gerais do Piso e meio-fio da calçada ?	Regular	10
P_6	Presença de desníveis ?	Leve	7
P_7	Tem rebaixamento de calçada para Pedestre ?	Não	10
P_8	Possui piso tátil ao longo da Calçada ?	Sim	-
P_9	A calçada Possui Rebaixamento de Veículos correto ?	Não	0
P_10	Existência de altura livre menor que 2,10 m ?	Não	-
P_11	O Passeio está no padrão da SMPU ?	Não	0
P_12	A testada possui prática de estacionamento sobre o passeio ?	Não	10
P_13	Existe algum dispositivo de Drenagem sobre a calçada ?	Sim	0
P_14	Existe PED em frente a testada ?	Não	-
P_15	Existe FTP em frente a testada ?	Não	-
P_16	Classificação geral da calçada pelo pesquisador.	Regular	5
