# Lote 4 - Rota: Raja Gabáglia

**FRATAR**  
ENGENHARIA CONSULTIVA

| Diagnóstico da Calçada | Qualidade do Serviço | |
| Endereço: Av. Raja Gabaglia, 4987 | 70 | C |

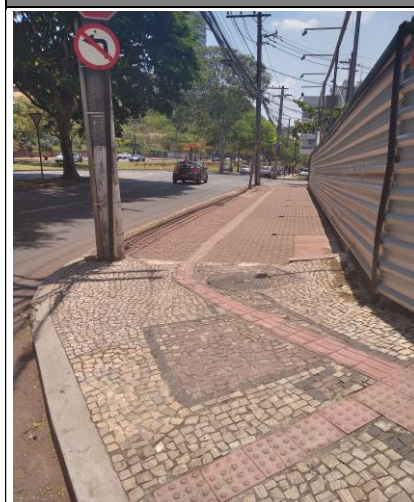
## Foto Geral

| ID | Itens Avaliados | Respostas | Nota |
|---|---|---|---|
| P_5 | Condições Gerais do Piso e meio-fio da calçada ? | Ótimo(a) | 10 |
| P_7 | Tem rebaixamento de calçada para Pedestre ? | Não, mas deveria ter. | 0 |
| P_11 | O Passeio está no padrão da SMPU ? | Não | 0 |
| P_16 | Classificação geral da calçada pelo pesquisador. | Ótimo(a) | 10 |
