Lote 5 - Rota: Afonso Pena

FRATAR
ENGENHARIA CONSULTIVA

Diagnóstico da Calçada	Qualidade do Serviço	
Endereço: Rua Professor Moraes, 710	43	D
Data do Registro: 14/11/2019 08:11:30		
Num. Lote CTM: 10130900105

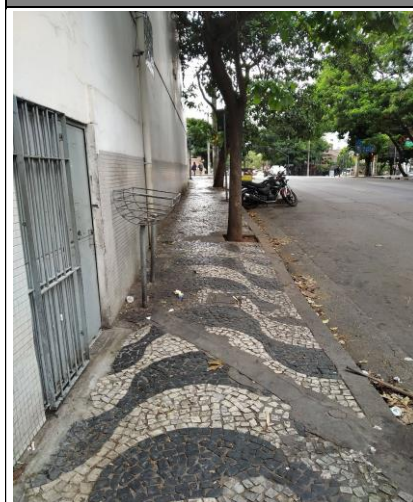
Foto Geral

ID	Itens Avaliados	Respostas	Nota
P_1	O Mobiliário urbano está dentro da faixa de serviço de 70 cm ?	Não	-
P_2	Qual a largura livre do Passeio ?	Entre 1.20 m e 1.50 m	10
P_3	Tipo de revestimento da calçada ?	Pedra Portuguesa	8
P_4	Existência de Buracos ?	Poucos	5
P_5	Condições Gerais do Piso e meio-fio da calçada ?	Péssimo	5
P_6	Presença de desníveis ?	Nenhum	7
P_7	Tem rebaixamento de calçada para Pedestre ?	Sim	10
P_8	Possui piso tátil ao longo da Calçada ?	Não	-
P_9	A calçada Possui Rebaixamento de Veículos correto ?	N.A	0
P_10	Existência de altura livre menor que 2,10 m ?	Não	-
P_11	O Passeio está no padrão da SMPU ?	Não	0
P_12	A testada possui prática de estacionamento sobre o passeio ?	Não	10
P_13	Existe algum dispositivo de Drenagem sobre a calçada ?	Sim	0
P_14	Existe PED em frente a testada ?	Não	-
P_15	Existe FTP em frente a testada ?	Sim	-
P_16	Classificação geral da calçada pelo pesquisador.	Regular	10
