# Lote 1 - Rota: Noroeste

**FRATAR**  
ENGENHARIA CONSULTIVA

| Diagnóstico da Calçada | Qualidade do Serviço | |
| Endereço: Av. Brigadeiro Eduardo Gomes, 670 | 75 | B |

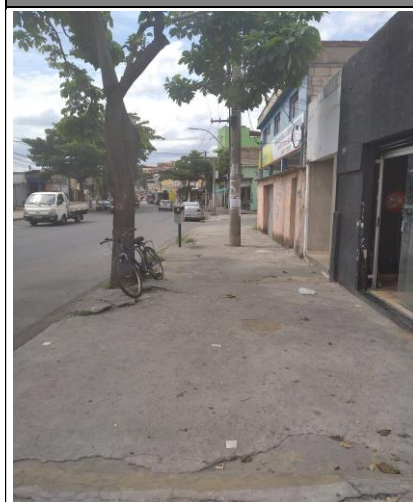
Foto Geral

| ID | Itens Avaliados | Respostas | Nota |
|---|---|---|---|
| P_4 | Existência de Buracos ? | Poucos | 5 |
| P_5 | Condições Gerais do Piso e meio-fio da calçada ? | Regular | 5 |
| P_16 | Classificação geral da calçada pelo pesquisador. | Regular | 5 |
