Lote 4 - Rota: Contorno

FRATAR
ENGENHARIA CONSULTIVA

Diagnóstico da Calçada	Qualidade do Serviço	
Endereço: Av.Contorno, 5035 Data do Registro: 02/11/2019 13:10:11 Num. Lote CTM: 70001200065	81	B

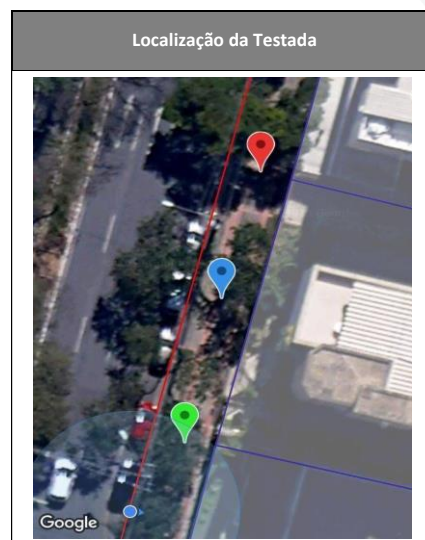
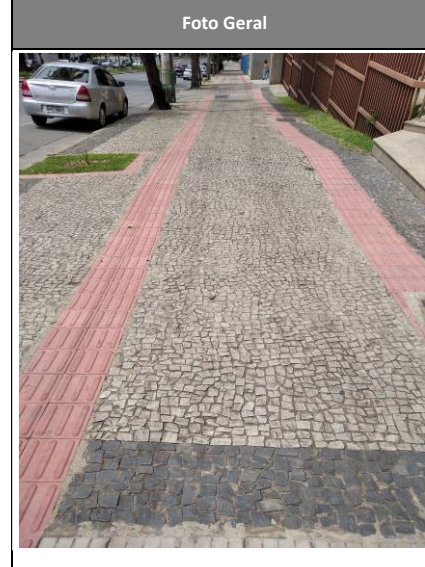
ID	Itens Avaliados	Respostas	Nota
P_1	O Mobiliário urbano está dentro da faixa de serviço de 70 cm ?	Sim	-
P_2	Qual a largura livre do Passeio ?	Acima de 1.50 m	10
P_3	Tipo de revestimento da calçada ?	Pedra Portuguesa	8
P_4	Existência de Buracos ?	Poucos	5
P_5	Condições Gerais do Piso e meio-fio da calçada ?	Ótimo(a)	10
P_6	Presença de desníveis ?	Médio	3
P_7	Tem rebaixamento de calçada para Pedestre ?	Não	10
P_8	Possui piso tátil ao longo da Calçada ?	Sim	-
P_9	A calçada Possui Rebaixamento de Veículos correto ?	Sim	10
P_10	Existência de altura livre menor que 2,10 m ?	Não	-
P_11	O Passeio está no padrão da SMPU ?	Sim	5
P_12	A testada possui prática de estacionamento sobre o passeio ?	Não	10
P_13	Existe algum dispositivo de Drenagem sobre a calçada ?	Não	0
P_14	Existe PED em frente a testada ?	Não	-
P_15	Existe FTP em frente a testada ?	Não	-
P_16	Classificação geral da calçada pelo pesquisador.	Ótimo(a)	10
