# Lote 1 - Rota: Padre Pedro Pinto

**FRATAR**  
ENGENHARIA CONSULTIVA

| Diagnóstico da Calçada | Qualidade do Serviço | |
| Endereço: Rua Padre Pedro Pinto, s/nº | 42 | D |

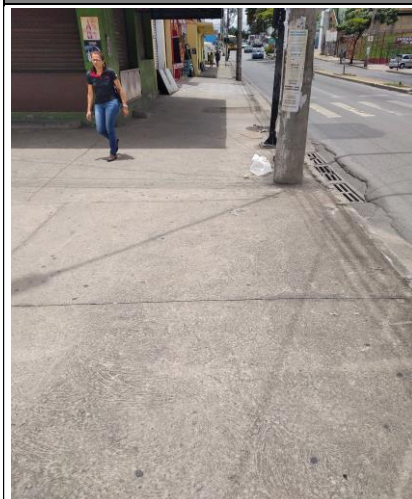
## Foto Geral

| ID | Itens Avaliados | Respostas | Nota |
|---|---|---|---|
| P_5 | Condições Gerais do Piso e meio-fio da calçada ? | Péssimo | 0 |
| P_6 | Presença de desníveis ? | Severo | 0 |
| P_16 | Classificação geral da calçada pelo pesquisador. | Ruim | 0 |

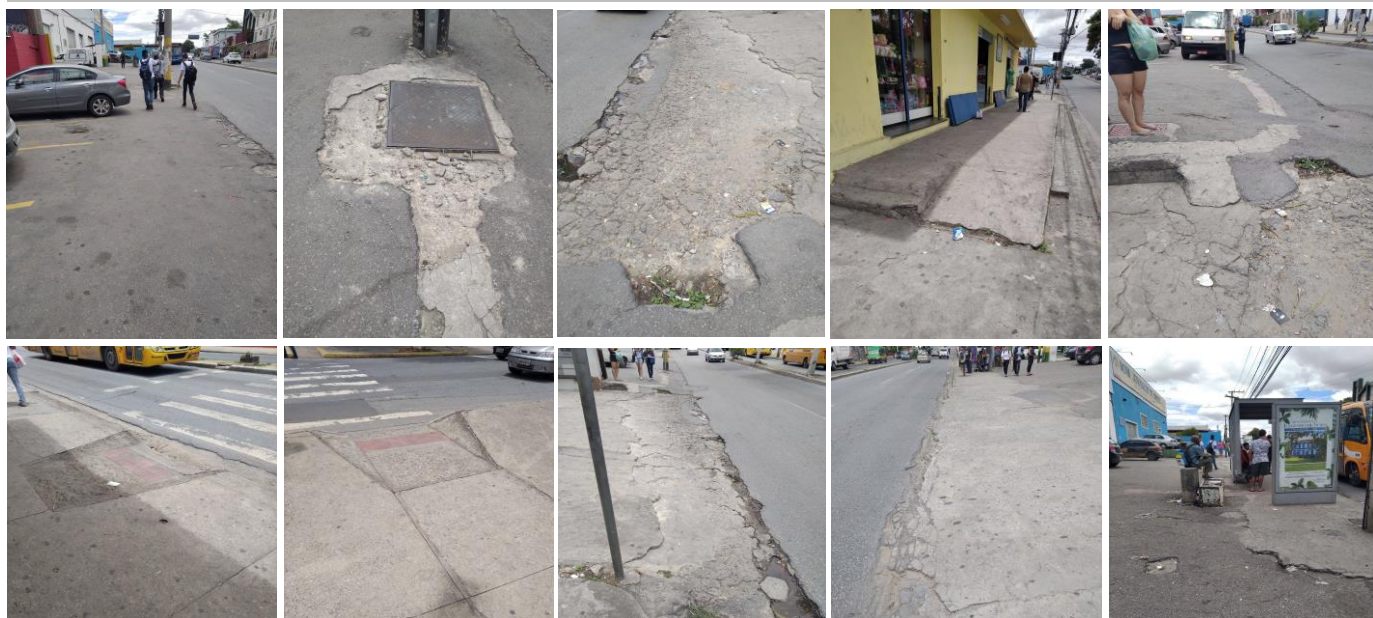
## Fotos Complementares - Detalhes do Passeio

| ID | Itens Avaliados | Respostas | Nota |
|---|---|---|---|
| P_4 | Existência de Buracos ? | Poucos | 5 |
| P_9 | A calçada Possui Rebaixamento de Veículos correto ? | Não | 0 |

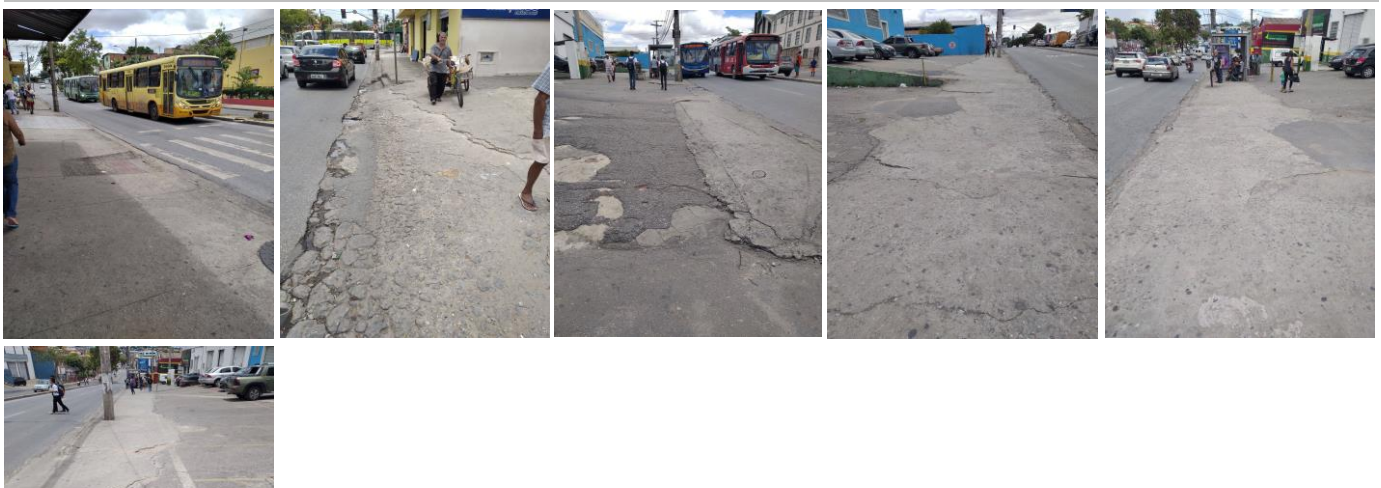
### Fotos Complementares - Detalhes do Passeio

| ID | Itens Avaliados | Respostas | Nota |
|---|---|---|---|
| P_7_1_2 | Se for do Tipo 1, O rebaixo tem abas conforme a norma ? | Não | -1 |
| P_7_3 | O rebaixo possui piso tátil ? | Tem só piso de alerta | -1 |
| P_7_3_1 | O piso tátil de alerta e direcional do rebaixo está conforme a norma ? | Não | -1 |
