# Lote 1 - Rota: Noroeste

| Diagnóstico da Calçada | Qualidade do Serviço | |
| Endereço: Av. Brigadeiro Eduardo Gomes, 425 | 60 | C |

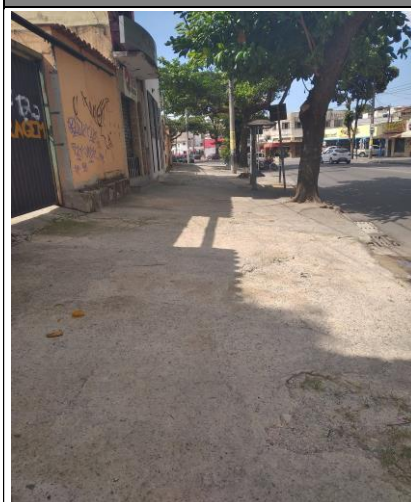
## Foto Geral

| ID | Itens Avaliados | Respostas | Nota |
|---|---|---|---|
| P_4 | Existência de Buracos ? | Poucos | 5 |
| P_5 | Condições Gerais do Piso e meio-fio da calçada ? | Regular | 5 |
| P_9 | A calçada Possui Rebaixamento de Veículos correto ? | Não | 0 |
| P_11 | O Passeio está no padrão da SMPU ? | Não | 0 |
| P_16 | Classificação geral da calçada pelo pesquisador. | Ruim | 0 |
