# Lote 4 - Rota: Contorno

| Diagnóstico da Calçada | Qualidade do Serviço | |
| Endereço: Av.Contorno, s/nº | 78 | B |
| Data do Registro: 28/10/2019 17:31:37 | | |

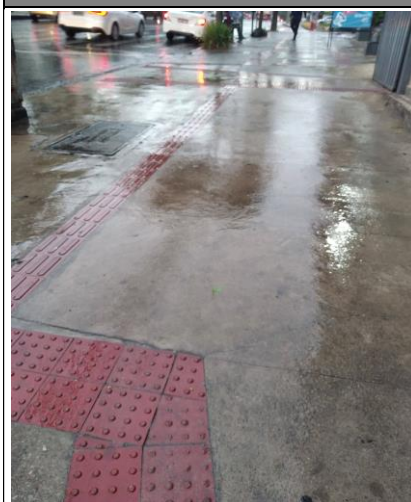
## Foto Geral

| ID | Itens Avaliados | Respostas | Nota |
|---|---|---|---|
| P_16 | Classificação geral da calçada pelo pesquisador. | Ótimo(a) | 10 |
