# Lote 1 - Rota: Carlos Luz

Diagnóstico da Calçada		Qualidade do Serviço	
Endereço: Rua Conceição do Mato Dentro, 300			
Data do Registro: 28/10/2019 12:41:59		56	C
Num. Lote CTM: 140856500440

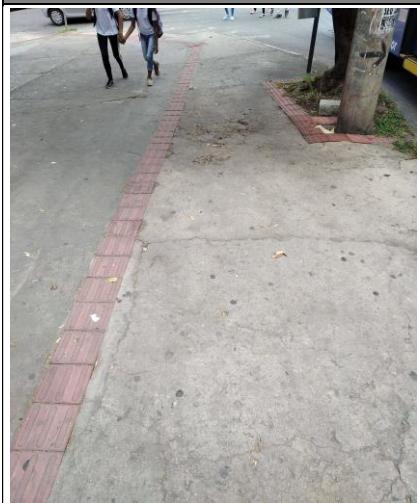
## Foto Geral

ID	Itens Avaliados	Respostas	Nota
P_1	O Mobiliário urbano está dentro da faixa de serviço de 70 cm ?	Sim	-
P_2	Qual a largura livre do Passeio ?	Entre 1.20 m e 1.50 m	6
P_3	Tipo de revestimento da caçada ?	Concreto	10
P_4	Existencia de Buracos ?	Poucos	5
P_5	Condições Gerais do Piso e meio-fio da calçada ?	Regular	5
P_6	Presença de desniveis ?	Médio	3
P_7	Tem rebaixamento de calçada para Pedestre ?	Sim	7
P_8	Possui piso tátil ao longo da Calçada ?	Sim	-
P_9	A calçada Possui Rebaixamento de Veículos correto ?	N.A	0
P_10	Existencia de altura livre menor que 2,10 m ?	Não	-
P_11	O Passeio está no padrao da SMPU ?	Não	0
P_12	A testada possui prática de estacionamento sobre o passeio ?	Não	10
P_13	Existe algum dispositivo de Drenagem sobre a calçada ?	Não	0
P_14	Existe PED em frente a testada ?	Não	-
P_15	Existe FTP em frente a testada ?	Não	-
P_16	Classificação geral da calçada pelo pesquisador.	Ótimo(a)	10

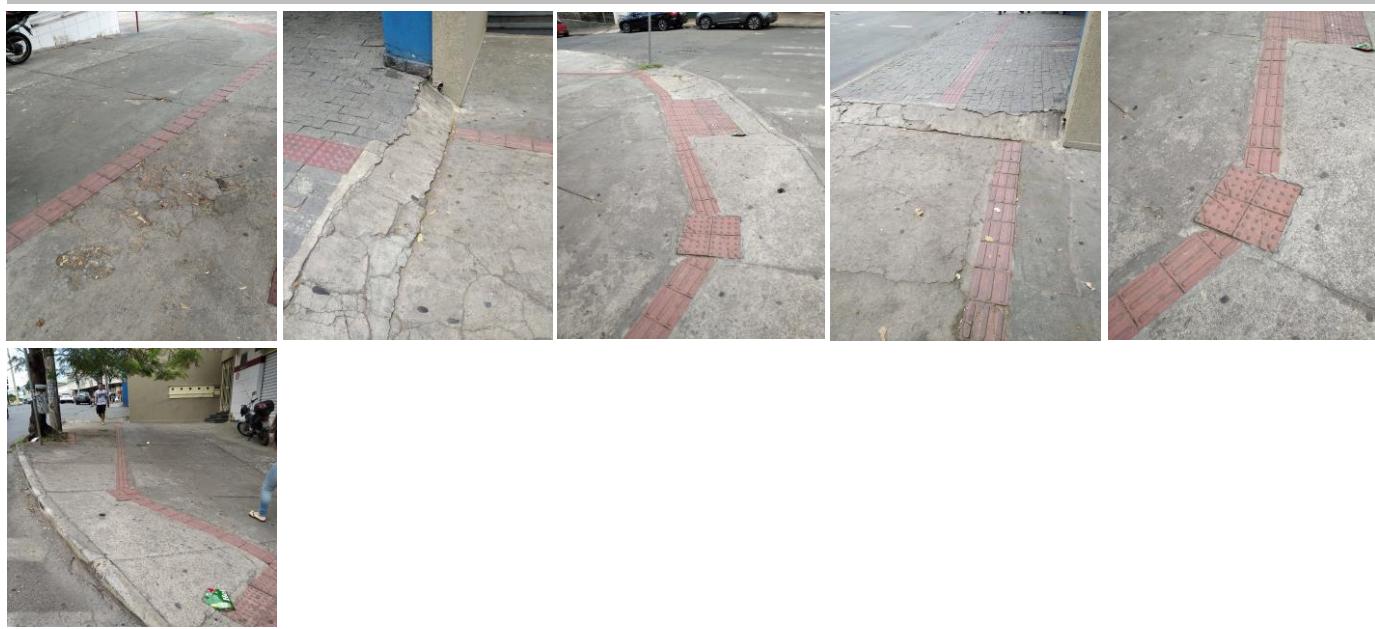
## Fotos Complementares - Detalhes do Passeio

ID	Itens Avaliados	Respostas	Nota
P_7_1	Qual tipo do Rebaixo ?	Rebaixo Tipo 1 (trapézio)	0
P_7_1_1	Se for do Tipo 1, Passeio possui largura livre de 1,2 m ?	Sim	0
P_7_1_2	Se for do Tipo 1, O rebaixo tem abas conforme a norma ?	Não	-1
P_7_2	A rampa do rebaixo tem Inclinação da norma (8,33%) ?	Sim	0
P_7_3	O rebaixo possui piso tátil ?	Tem só piso de alerta	-1
P_7_3_1	O piso tátil de alerta e direcional do rebaixo está conforme a norma ?	Não	-1
P_8_1	O piso tátil está no eixo da faixa livre ?	Não	0
P_8_2	Se tem uma leve mudança de direção está conforme a norma ?	Sim	0
P_8_3	Se tem mudança de direção de 90º ou maior está conforme a norma ?	N.A	0
P_8_4	Se tem mudança de direção de três faixas direcionais está conforme a norma ?	Sim	0
P_8_5	Se tem mudança de direção de quatro faixas direcionais está conforme a norma?	N.A	0
P_8_6	Tem piso tátil em pontos de ônibus conforme a norma?	N.A	0
P_8_7	O piso tátil tem conexão com os lotes vizinhos?	Sim	0

P_8_8	O piso tátil está em boas condições aparentes?	Não	0
P_8_9	O piso tátil apresenta desenho com bom senso?	Não	0
P_13_1	Dispositivo de Drenagem está devidamente instalado e bem conservado?	0	0
P_13_2	Dispositivo de Drenagem oferece risco para caminhamento seguro de pedestre?	0	0
