# Lote 1 - Rota: Padre Pedro Pinto

**FRATAR**  
ENGENHARIA CONSULTIVA

| Diagnóstico da Calçada | Qualidade do Serviço | |
| Endereço: Rua Padre Pedro Pinto, s/nº | 58 | C |

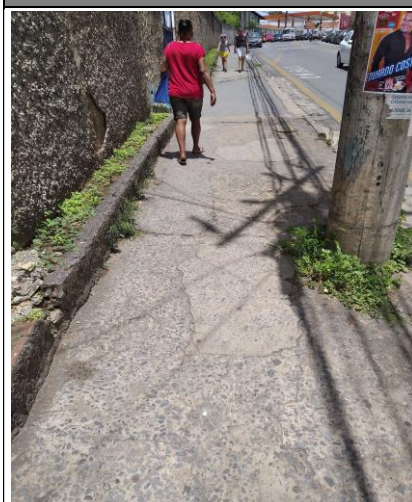
## Foto Geral

| ID | Itens Avaliados | Respostas | Nota |
|---|---|---|---|
| P_4 | Existência de Buracos ? | Poucos | 5 |
| P_5 | Condições Gerais do Piso e meio-fio da calçada ? | Regular | 5 |
| P_6 | Presença de desníveis ? | Leve | 7 |
| P_9 | A calçada Possui Rebaixamento de Veículos correto ? | Não | 0 |
| P_11 | O Passeio está no padrão da SMPU ? | Não | 0 |
| P_16 | Classificação geral da calçada pelo pesquisador. | Regular | 5 |
