# Lote 1 - Rota: Noroeste

**FRATAR**  
ENGENHARIA CONSULTIVA

| Diagnóstico da Calçada | Qualidade do Serviço | |
| Endereço: Av. Brigadeiro Eduardo Gomes, s/nº | 78 | B |

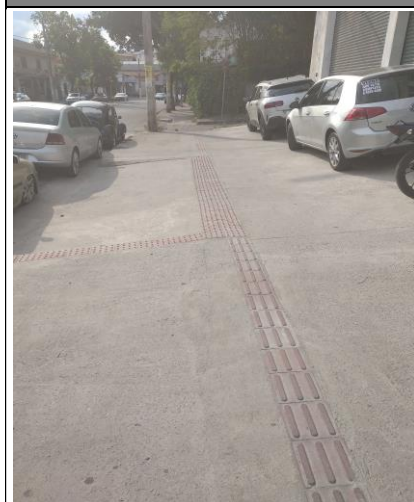
Foto Geral

| ID | Itens Avaliados | Respostas | Nota |
|---|---|---|---|
| P_2 | Qual a largura livre do Passeio ? | Acima de 1.50 m | 10 |
| P_3 | Tipo de revestimento da calçada ? | Concreto | 10 |
| P_4 | Existência de Buracos ? | Nenhum | 10 |
| P_5 | Condições Gerais do Piso e meio-fio da calçada ? | Ótimo(a) | 10 |
| P_9 | A calçada Possui Rebaixamento de Veículos correto ? | Não | 0 |
| P_11 | O Passeio está no padrão da SMPU ? | Não | 0 |
| P_16 | Classificação geral da calçada pelo pesquisador. | Ótimo(a) | 10 |

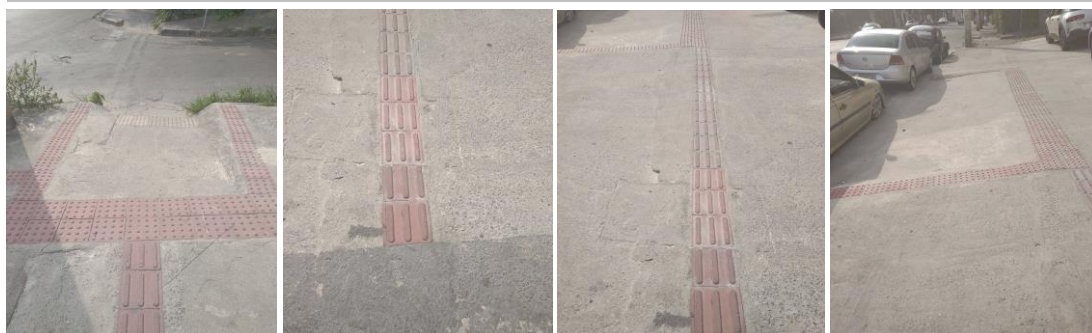
Fotos Complementares - Detalhes do Passeio

| ID | Itens Avaliados | Respostas | Nota |
|---|---|---|---|
| P_7_1_2 | Se for do Tipo 1, O rebaixo tem abas conforme a norma ? | Não | -1 |
| P_7_3_1 | O piso tátil de alerta e direcional do rebaixo está conforme a norma ? | Não | -1 |
