# Lote 5 - Rota: Afonso Pena

| Diagnóstico da Calçada | Qualidade do Serviço | |
| Endereço: Rua Professor Moraes, 77 | 43 | D |
| Data do Registro: 14/11/2019 07:59:48 | | |

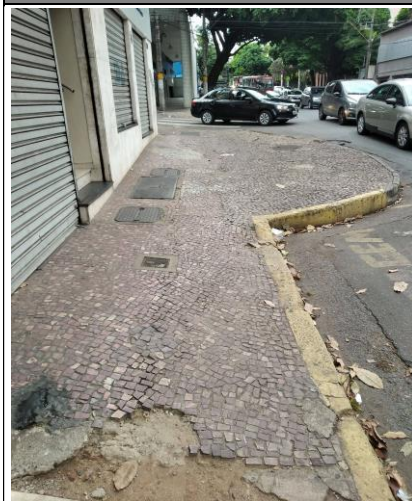
Foto Geral

| ID | Itens Avaliados | Respostas | Nota |
|---|---|---|---|
| P_5 | Condições Gerais do Piso e meio-fio da calçada ? | Péssimo | 5 |
| P_16 | Classificação geral da calçada pelo pesquisador. | Ruim | 5 |

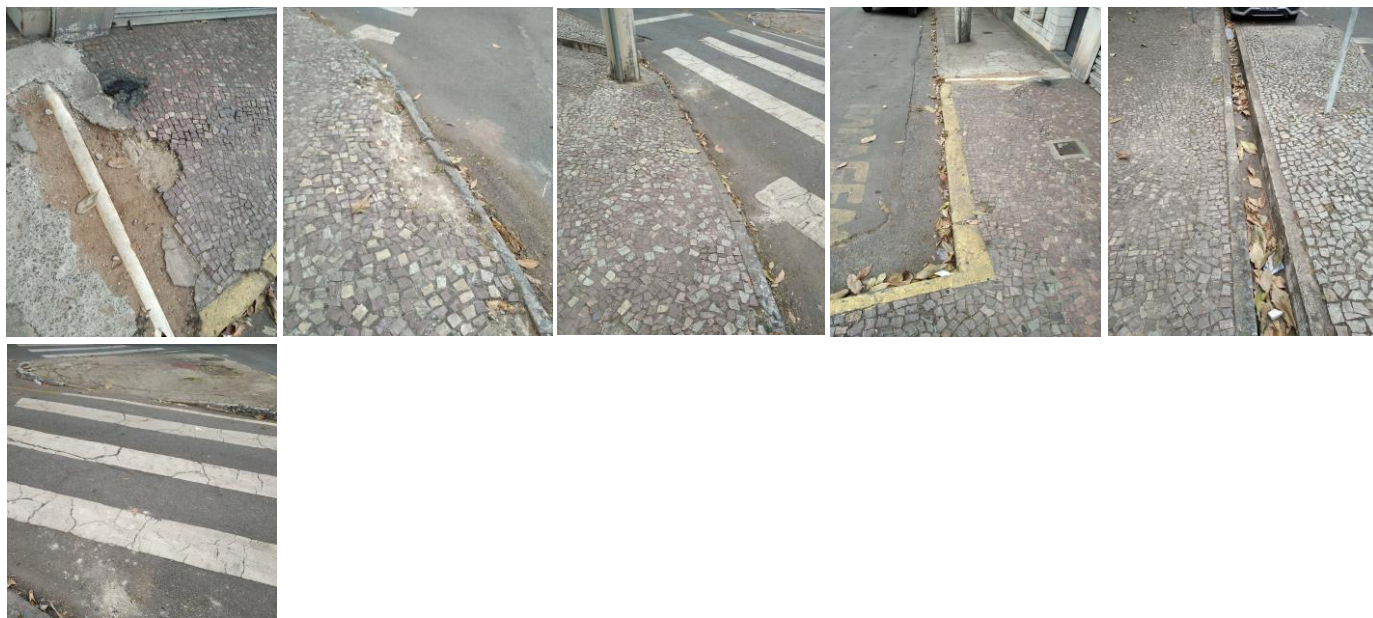
Fotos Complementares - Detalhes do Passeio

| ID | Itens Avaliados | Respostas | Nota |
|---|---|---|---|
| P_4 | Existência de Buracos ? | Poucos | 5 |
