# Lote 1 - Rota: Padre Pedro Pinto

| Diagnóstico da Calçada | Qualidade do Serviço | |
| Endereço: Rua Padre Pedro Pinto, s/nº | 56 | C |
| Num. Lote CTM: 210522600400 | | |

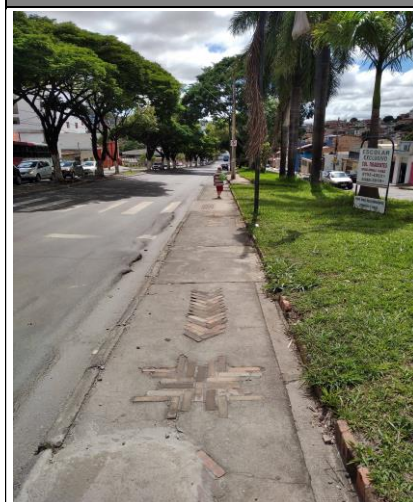
## Foto Geral

| ID | Itens Avaliados | Respostas | Nota |
|---|---|---|---|
| P_4 | Existência de Buracos ? | Poucos | 5 |
| P_5 | Condições Gerais do Piso e meio-fio da calçada ? | Regular | 5 |
| P_16 | Classificação geral da calçada pelo pesquisador. | Regular | 5 |

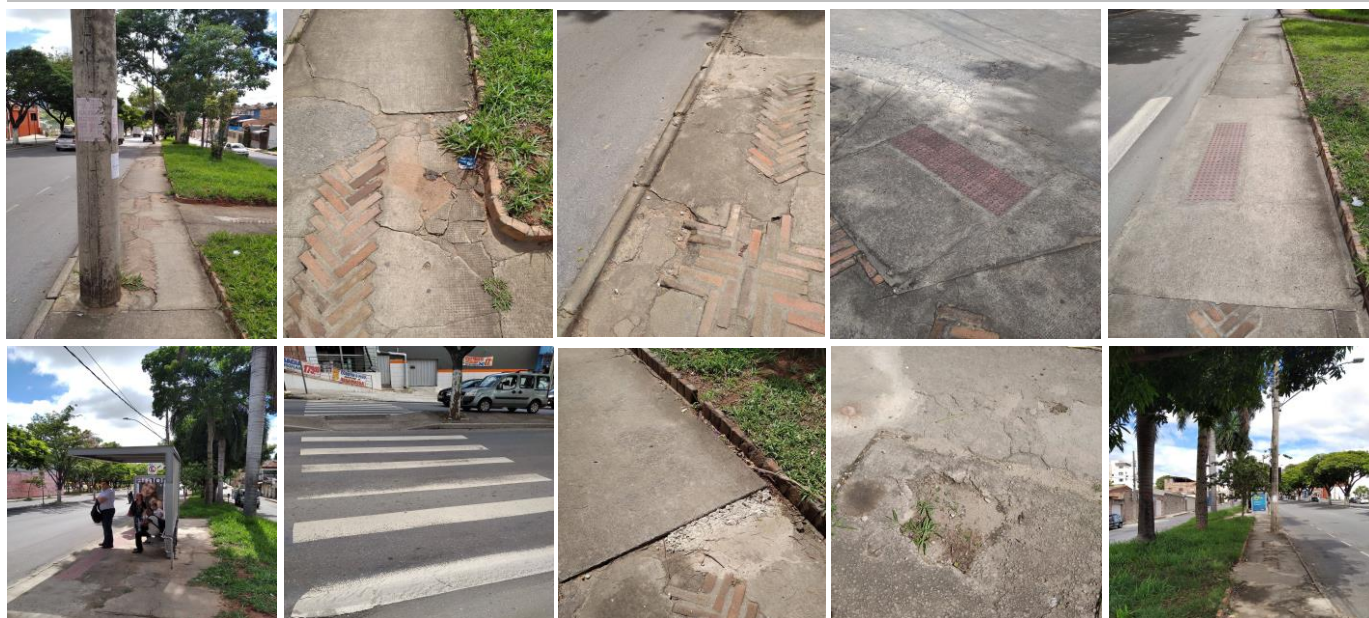
## Fotos Complementares - Detalhes do Passeio

| ID | Itens Avaliados | Respostas | Nota |
|---|---|---|---|
| P_7_1_2 | Se for do Tipo 1, O rebaixo tem abas conforme a norma ? | Não | -1 |
| P_7_3 | O rebaixo possui piso tátil ? | Tem só piso de alerta | -1 |
| P_7_3_1 | O piso tátil de alerta e direcional do rebaixo está conforme a norma ? | Não | -1 |
