# Lote 1 - Rota: Padre Pedro Pinto

**FRATAR**  
ENGENHARIA CONSULTIVA

| Diagnóstico da Calçada | Qualidade do Serviço | |
| Endereço: Rua Padre Pedro Pinto, 6651 | 60 | C |

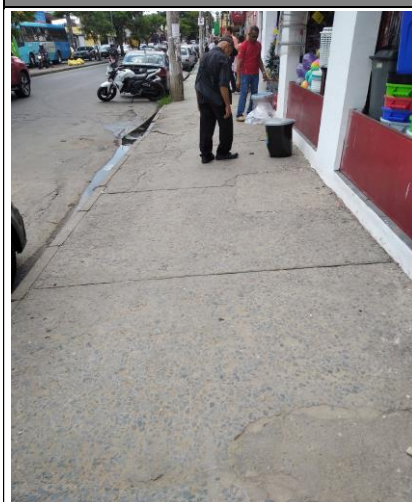
## Foto Geral

| ID | Itens Avaliados | Respostas | Nota |
|---|---|---|---|
| P_4 | Existência de Buracos ? | Poucos | 5 |
| P_5 | Condições Gerais do Piso e meio-fio da calçada ? | Regular | 5 |
| P_16 | Classificação geral da calçada pelo pesquisador. | Ruim | 0 |
