# Lote 1 - Rota: Noroeste

**FRATAR**  
ENGENHARIA CONSULTIVA

| Diagnóstico da Calçada | Qualidade do Serviço | |
| Endereço: Av. Abílio Machado, 261 | 65 | C |

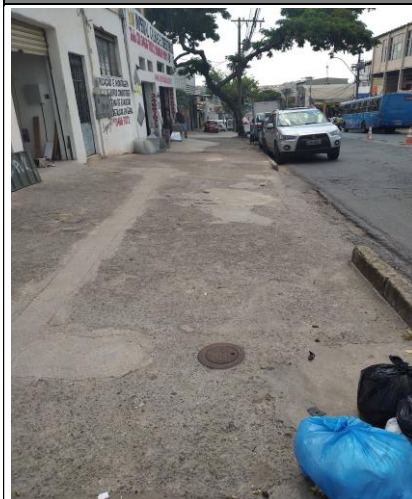
Foto Geral

| ID | Itens Avaliados | Respostas | Nota |
|---|---|---|---|
| P_4 | Existência de Buracos ? | Poucos | 5 |
| P_5 | Condições Gerais do Piso e meio-fio da calçada ? | Regular | 5 |
| P_9 | A calçada Possui Rebaixamento de Veículos correto ? | Não | 0 |
| P_11 | O Passeio está no padrão da SMPU ? | Não | 0 |
| P_16 | Classificação geral da calçada pelo pesquisador. | Regular | 5 |
