# Lote 1 - Rota: Noroeste

| Diagnóstico da Calçada | Qualidade do Serviço | |
| Endereço: Av. Abílio Machado, 2233 | 62 | C |
| Num. Lote CTM: 130118500600 | | |

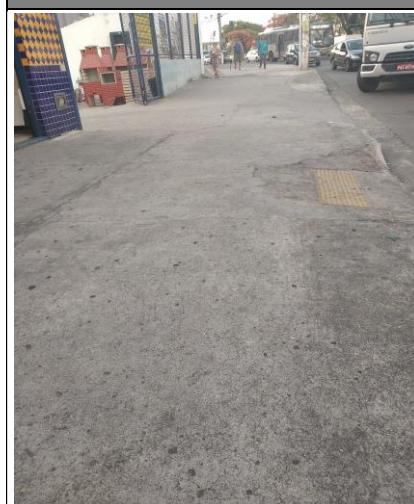
## Foto Geral

| ID | Itens Avaliados | Respostas | Nota |
|---|---|---|---|
| P_4 | Existência de Buracos ? | Poucos | 5 |
| P_5 | Condições Gerais do Piso e meio-fio da calçada ? | Regular | 5 |
| P_16 | Classificação geral da calçada pelo pesquisador. | Regular | 5 |

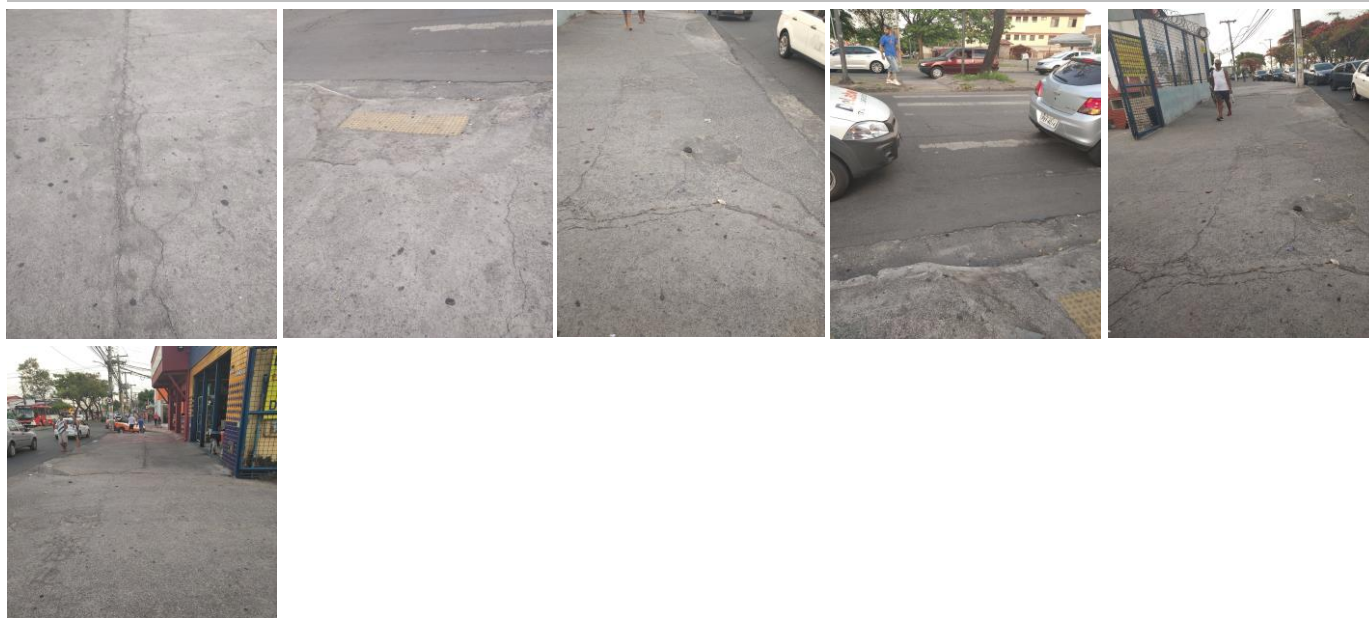
## Fotos Complementares - Detalhes do Passeio

| ID | Itens Avaliados | Respostas | Nota |
|---|---|---|---|
| P_9 | A calçada Possui Rebaixamento de Veículos correto ? | Não | 0 |
| P_11 | O Passeio está no padrão da SMPU ? | Não | 0 |

| ID | Itens Avaliados | Respostas | Nota |
|---|---|---|---|
| P_7_1_2 | Se for do Tipo 1, O rebaixo tem abas conforme a norma ? | Não | -1 |
| P_7_3 | O rebaixo possui piso tátil ? | Tem só piso de alerta | -1 |
| P_7_3_1 | O piso tátil de alerta e direcional do rebaixo está conforme a norma ? | Não | -1 |
