# Lote 1 - Rota: Noroeste

| Diagnóstico da Calçada | Qualidade do Serviço | |
| Endereço: Av. Abílio Machado, 2084 | 80 | B |
| Data do Registro: 08/11/2019 14:51:51 | | |

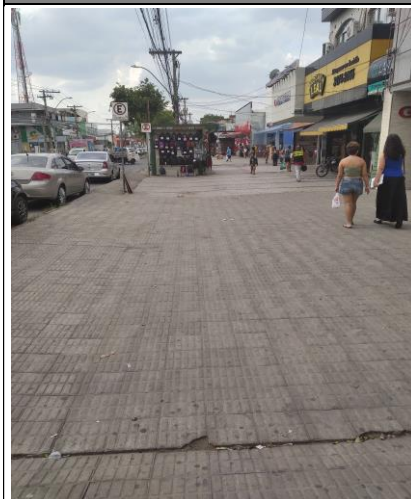
## Foto Geral

| ID | Itens Avaliados | Respostas | Nota |
|---|---|---|---|
| P_5 | Condições Gerais do Piso e meio-fio da calçada ? | Ótimo(a) | 10 |
| P_16 | Classificação geral da calçada pelo pesquisador. | Ótimo(a) | 10 |
