# Lote 1 - Rota: Padre Pedro Pinto

**FRATAR**  
ENGENHARIA CONSULTIVA

| Diagnóstico da Calçada | Qualidade do Serviço | |
| Endereço: Rua Padre Pedro Pinto, s/nº | 55 | C |

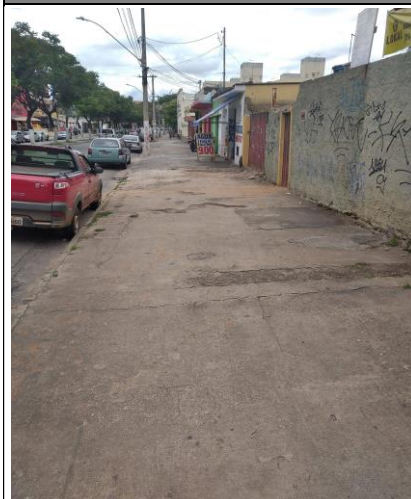
## Foto Geral

| ID | Itens Avaliados | Respostas | Nota |
|---|---|---|---|
| P_4 | Existência de Buracos ? | Poucos | 5 |
| P_5 | Condições Gerais do Piso e meio-fio da calçada ? | Péssimo | 0 |
| P_9 | A calçada Possui Rebaixamento de Veículos correto ? | Não | 0 |
| P_11 | O Passeio está no padrão da SMPU ? | Não | 0 |
| P_16 | Classificação geral da calçada pelo pesquisador. | Ruim | 0 |
