# Lote 1 - Rota: Padre Pedro Pinto

**FRATAR**  
ENGENHARIA CONSULTIVA

| Diagnóstico da Calçada | Qualidade do Serviço | |
| Endereço: Rua Padre Pedro Pinto, 1064 | 67 | C |

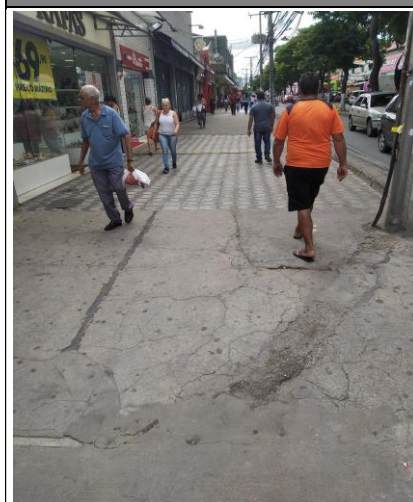
Foto Geral

| ID | Itens Avaliados | Respostas | Nota |
|---|---|---|---|
| P_5 | Condições Gerais do Piso e meio-fio da calçada ? | Regular | 5 |
| P_6 | Presença de desníveis ? | Leve | 7 |
| P_11 | O Passeio está no padrão da SMPU ? | Não | 0 |
| P_16 | Classificação geral da calçada pelo pesquisador. | Regular | 5 |
