# Lote 1 - Rota: Noroeste

**FRATAR**  
ENGENHARIA CONSULTIVA

| Diagnóstico da Calçada | Qualidade do Serviço | |
| Endereço: Av. Abílio Machado, 1722 | 77 | B |

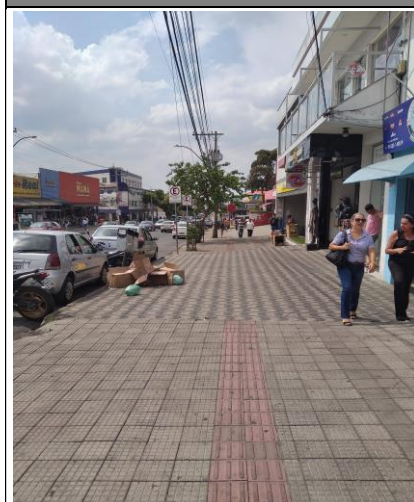
## Foto Geral

| ID | Itens Avaliados | Respostas | Nota |
|---|---|---|---|
| P_5 | Condições Gerais do Piso e meio-fio da calçada ? | Ótimo(a) | 10 |
| P_6 | Presença de desníveis ? | Leve | 7 |
| P_16 | Classificação geral da calçada pelo pesquisador. | Ótimo(a) | 10 |
