# Lote 5 - Rota: Afonso Pena

**FRATAR**  
ENGENHARIA CONSULTIVA

| Diagnóstico da Calçada | Qualidade do Serviço | |
| Endereço: Rua Rio Grande do Norte, 5782 | 78 | B |

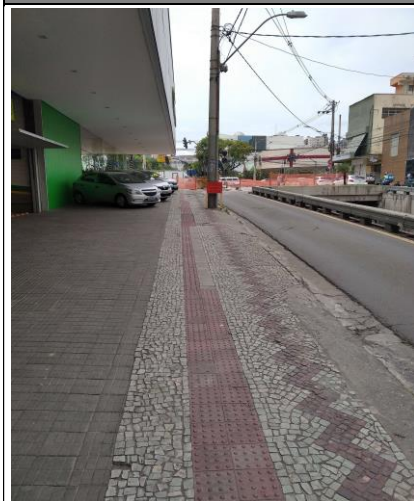
Foto Geral

| ID | Itens Avaliados | Respostas | Nota |
|---|---|---|---|
| P_4 | Existência de Buracos ? | Poucos | 5 |
| P_5 | Condições Gerais do Piso e meio-fio da calçada ? | Regular | 10 |
| P_11 | O Passeio está no padrão da SMPU ? | Não | 0 |

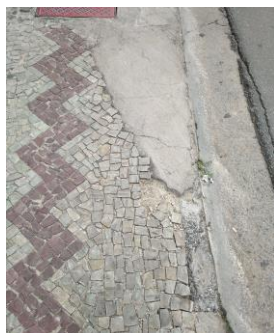
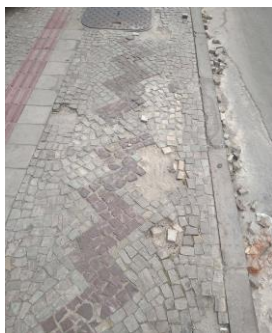
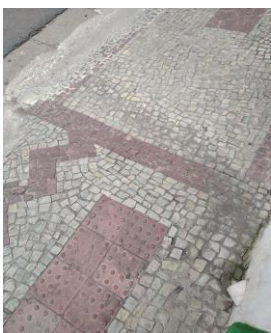
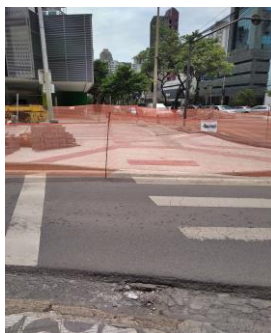
Fotos Complementares - Detalhes do Passeio

| ID | Itens Avaliados | Respostas | Nota |
|---|---|---|---|
| P_13_2 | | calçada em obras | 0 |
