Lote 4 - Rota: Contorno

Diagnóstico da Calçada	Qualidade do Serviço	
Endereço: Av.Contorno, 10598 Data do Registro: 29/10/2019 12:59:01 Num. Lote CTM: 10424700275	90	B

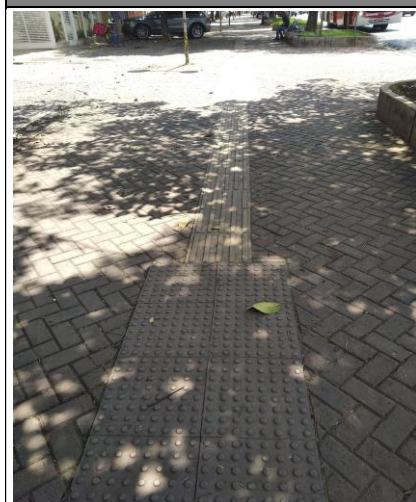
Foto Geral

ID	Itens Avaliados	Respostas	Nota
P_1	O Mobiliário urbano está dentro da faixa de serviço de 70 cm ?	Sim	-
P_2	Qual a largura livre do Passeio ?	Acima de 1.50 m	10
P_3	Tipo de revestimento da calçada ?	Bloco Intertravado de Concreto	10
P_4	Existência de Buracos ?	Nenhum	10
P_5	Condições Gerais do Piso e meio-fio da calçada ?	Ótimo(a)	10
P_6	Presença de desníveis ?	Nenhum	10
P_7	Tem rebaixamento de calçada para Pedestre ?	Não	10
P_8	Possui piso tátil ao longo da Calçada ?	Sim	-
P_9	A calçada Possui Rebaixamento de Veículos correto ?	Sim	10
P_10	Existência de altura livre menor que 2,10 m ?	Não	-
P_11	O Passeio está no padrão da SMPU ?	Não	0
P_12	A testada possui prática de estacionamento sobre o passeio ?	Não	10
P_13	Existe algum dispositivo de Drenagem sobre a calçada ?	Sim	0
P_14	Existe PED em frente a testada ?	Não	-
P_15	Existe FTP em frente a testada ?	Não	-
P_16	Classificação geral da calçada pelo pesquisador.	Ótimo(a)	10
