# Lote 4 - Rota: Contorno

| Diagnóstico da Calçada | Qualidade do Serviço | |
| Endereço: Av.Contorno, 8285 | 44 | D |
| Data do Registro: 30/10/2019 14:30:20 | | |

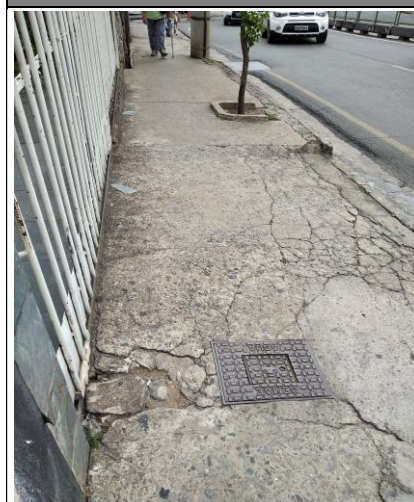
Foto Geral

| ID | Itens Avaliados | Respostas | Nota |
|---|---|---|---|
| P_5 | Condições Gerais do Piso e meio-fio da calçada ? | Péssimo | 0 |
| P_16 | Classificação geral da calçada pelo pesquisador. | Ruim | 0 |

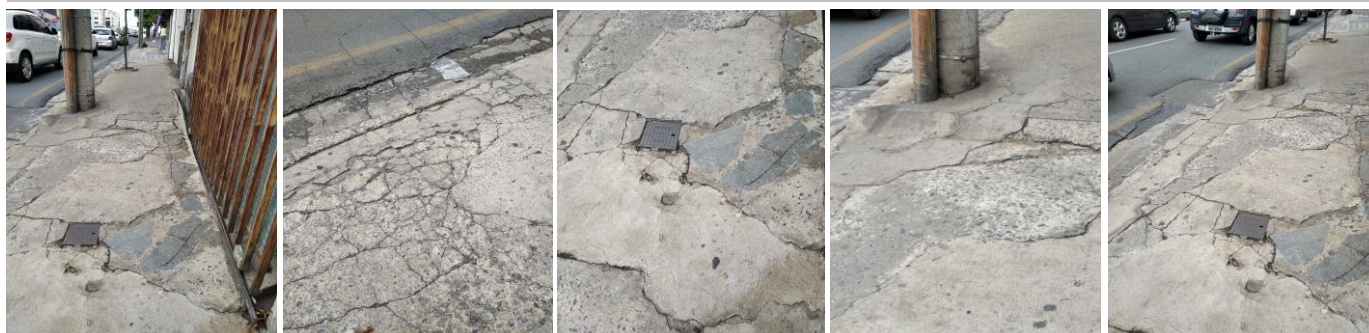
Fotos Complementares - Detalhes do Passeio

| ID | Itens Avaliados | Respostas | Nota |
|---|---|---|---|
| P_4 | Existência de Buracos ? | Poucos | 5 |
| P_6 | Presença de desníveis ? | Médio | 3 |
