# Lote 1 - Rota: Padre Pedro Pinto

**FRATAR**  
ENGENHARIA CONSULTIVA

| Diagnóstico da Calçada | Qualidade do Serviço | |
| Endereço: Rua Padre Pedro Pinto, s/nº | 55 | C |

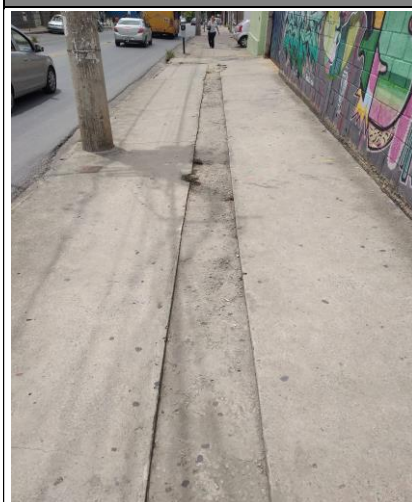
Foto Geral

| ID | Itens Avaliados | Respostas | Nota |
|---|---|---|---|
| P_5 | Condições Gerais do Piso e meio-fio da calçada ? | Péssimo | 0 |
| P_16 | Classificação geral da calçada pelo pesquisador. | Ruim | 0 |

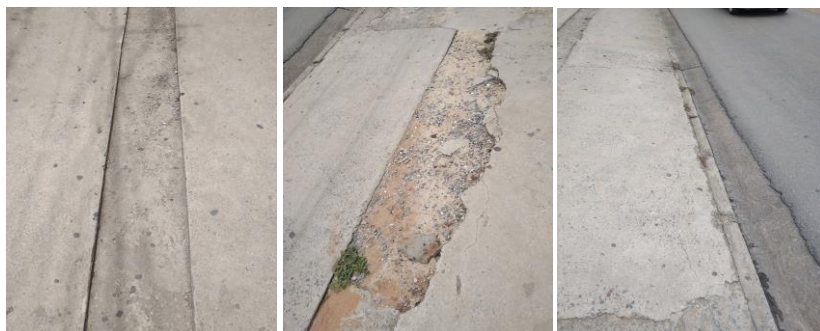
Fotos Complementares - Detalhes do Passeio

| ID | Itens Avaliados | Respostas | Nota |
|---|---|---|---|
| P_4 | Existência de Buracos ? | Poucos | 5 |
